# Lote 5 - Rota: Afonso Pena

Diagnóstico da Calçada	Qualidade do Serviço	
<b>Endereço: Av. Afonso Pena, 2655</b>	<b>78</b>	<b>B</b>
<b>Data do Registro: 01/11/2019 12:59:27</b>		
<b>Num. Lote CTM: 10141200250</b>

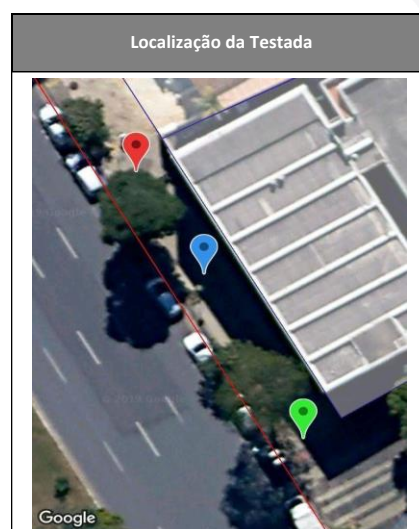
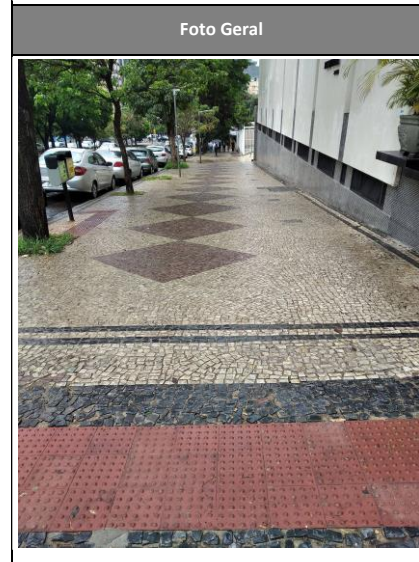
ID	Itens Avaliados	Respostas	Nota
P_1	O Mobiliário urbano está dentro da faixa de serviço de 70 cm ?	Sim	-
P_2	Qual a largura livre do Passeio ?	Acima de 1.50 m	10
P_3	Tipo de revestimento da calçada ?	Pedra Portuguesa	8
P_4	Existência de Buracos ?	Nenhum	10
P_5	Condições Gerais do Piso e meio-fio da calçada ?	Ótimo(a)	10
P_6	Presença de desníveis ?	Nenhum	10
P_7	Tem rebaixamento de calçada para Pedestre ?	Não	10
P_8	Possui piso tátil ao longo da Calçada ?	Não	-
P_9	A calçada Possui Rebaixamento de Veículos correto ?	N.A	0
P_10	Existência de altura livre menor que 2,10 m ?	Não	-
P_11	O Passeio está no padrão da SMPU ?	Não	0
P_12	A testada possui prática de estacionamento sobre o passeio ?	Não	10
P_13	Existe algum dispositivo de Drenagem sobre a calçada ?	Não	0
P_14	Existe PED em frente a testada ?	Não	-
P_15	Existe FTP em frente a testada ?	Não	-
P_16	Classificação geral da calçada pelo pesquisador.	Ótimo(a)	10
