Lote 3 - Rota: Leste 3

Diagnóstico da Calçada	Qualidade do Serviço	
Endereço: Av. Andradas, s/nº	41	D
Data do Registro: 11/11/2019 10:36:24		
Num. Lote CTM: 10542600230

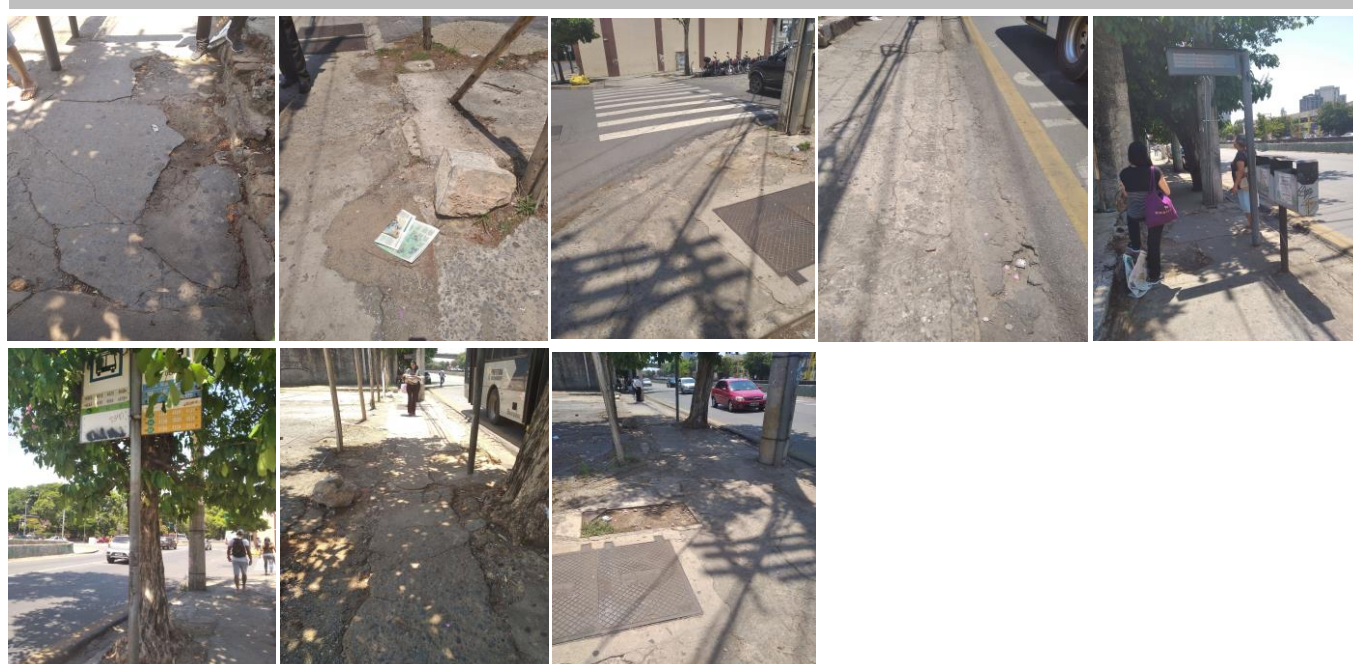
Fotos Complementares - Detalhes do Passeio

ID	Itens Avaliados	Respostas	Nota
P_1	O Mobiliário urbano está dentro da faixa de serviço de 70 cm ?	Sim	-
P_2	Qual a largura livre do Passeio ?	Entre 1.20 m e 1.50 m	6
P_3	Tipo de revestimento da calçada ?	Concreto	10
P_4	Existência de Buracos ?	Poucos	5
P_5	Condições Gerais do Piso e meio-fio da calçada ?	Péssimo	0
P_6	Presença de desníveis ?	Nenhum	10
P_7	Tem rebaixamento de calçada para Pedestre ?	Não, mas deveria ter.	0
P_8	Possui piso tátil ao longo da Calçada ?	Não	-
P_9	A calçada Possui Rebaixamento de Veículos correto ?	Não	0
P_10	Existência de altura livre menor que 2,10 m ?	Não	-
P_11	O Passeio está no padrão da SMPU ?	Não	0
P_12	A testada possui prática de estacionamento sobre o passeio ?	Não	10
P_13	Existe algum dispositivo de Drenagem sobre a calçada ?	Não	0
P_14	Existe PED em frente a testada ?	Sim	-
P_15	Existe FTP em frente a testada ?	Não	-
P_16	Classificação geral da calçada pelo pesquisador.	Ruim	0
