Diagnóstico da Calçada	Qualidade do Serviço	
Endereço: Av. João Pinheiro, 495	88	B
Data do Registro: 30/10/2019 12:56:06		
Num. Lote CTM: 10215300145

Diagnóstico da Calçada	Qualidade do Serviço		Complemento do Diagnóstico
Endereço: Av. João Pinheiro, 495 Data do Registro: 30/10/2019 12:56:06 Num. Lote CTM: 10215300145	88	B

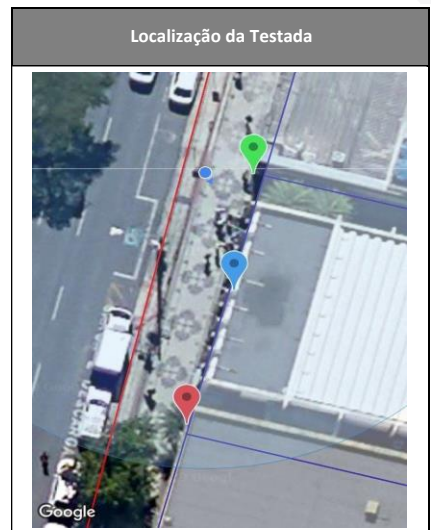
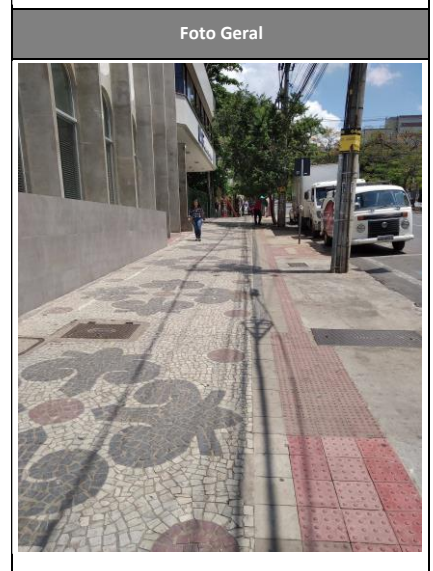
ID	Itens Avaliados	Respostas	Nota
P_1	O Mobiliário urbano está dentro da faixa de serviço de 70 cm ?	Sim	-
P_2	Qual a largura livre do Passeio ?	Acima de 1.50 m	10
P_3	Tipo de revestimento da calçada ?	Concreto	8
P_4	Existência de Buracos ?	Nenhum	5
P_5	Condições Gerais do Piso e meio-fio da calçada ?	Ótimo(a)	0
P_6	Presença de desníveis ?	Nenhum	10
P_7	Tem rebaixamento de calçada para Pedestre ?	Sim	10
P_8	Possui piso tátil ao longo da Calçada ?	Sim	-
P_9	A calçada Possui Rebaixamento de Veículos correto ?	Sim	10
P_10	Existência de altura livre menor que 2,10 m ?	Não	-
P_11	O Passeio está no padrão da SMPU ?	Não	0
P_12	A testada possui prática de estacionamento sobre o passeio ?	Não	10
P_13	Existe algum dispositivo de Drenagem sobre a calçada ?	Não	0
P_14	Existe PED em frente a testada ?	Não	-
P_15	Existe FTP em frente a testada ?	Não	-
P_16	Classificação geral da calçada pelo pesquisador.	Ótimo(a)	0

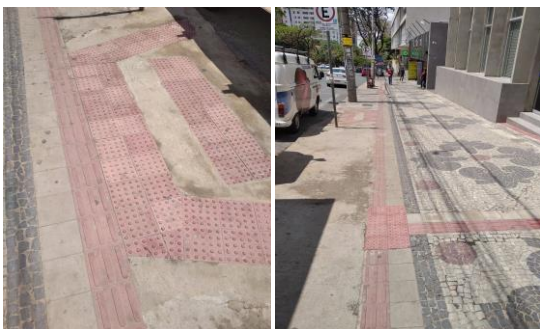
Fotos Complementares - Detalhes do Passeio

ID	Itens Avaliados	Respostas	Nota
P_7_1	Qual tipo do Rebaixo ?	Rebaixo Tipo 1 (trapézio)	0
P_7_1_1	Se for do Tipo 1, Passeio possui largura livre de 1,2 m ?	Sim	0
P_7_1_2	Se for do Tipo 1, O rebaixo tem abas conforme a norma ?	Não	-1
P_7_2	A rampa do rebaixo tem Inclinação da norma (8,33%) ?	Sim	0
P_7_3	O rebaixo possui piso tátil ?	Tem piso de alerta e direcional	0
P_7_3_1	O piso tátil de alerta e direcional do rebaixo está conforme a norma ?	Não	-1
P_8_1	O piso tátil está no eixo da faixa livre ?	Não	0
P_8_2	Se tem uma leve mudança de direção está conforme a norma ?	Não	0
P_8_3	Se tem mudança de direção de 90º ou maior está conforme a norma ?	0	0
P_8_4	Se tem mudança de direção de três faixas direcionais está conforme a norma ?	0	0
P_8_5	Se tem mudança de direção de quatro faixas direcionais está conforme a norma?	0	0
P_8_6	Tem piso tátil em pontos de ônibus conforme a norma?	N.A	0
P_8_7	O piso tátil tem conexão com os lotes vizinhos?	Sim	0

P_8_8	O piso tátil está em boas condições aparentes?	Sim	0
P_8_9	O piso tátil apresenta desenho com bom senso?	Sim	0
P_13_1	Dispositivo de Drenagem está devidamente instalado e bem conservado?	0	0
P_13_2	Dispositivo de Drenagem oferece risco para caminamento seguro de pedestre?	0	0
