Diagnóstico da Calçada	Qualidade do Serviço	
Endereço: Av. João Pinheiro, 190	68	C
Data do Registro: 02/11/2019 08:27:04		
Num. Lote CTM: 10281900395

Diagnóstico da Calçada	Qualidade do Serviço		Complemento do Diagnóstico
Endereço: Av. João Pinheiro, 190 Data do Registro: 02/11/2019 08:27:04 Num. Lote CTM: 10281900395	68	C

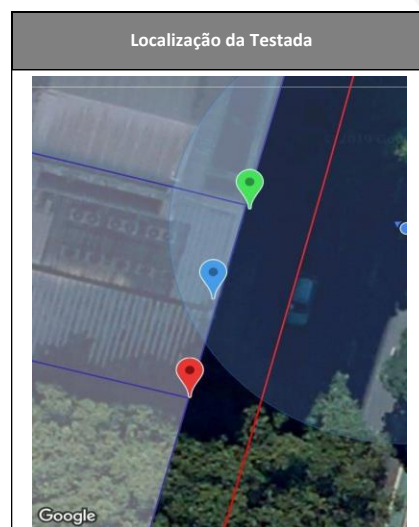
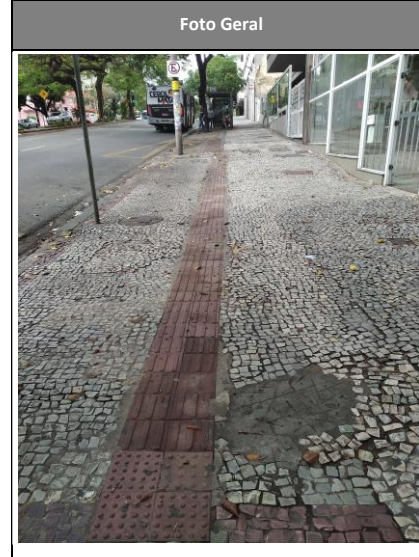
ID	Itens Avaliados	Respostas	Nota
P_1	O Mobiliário urbano está dentro da faixa de serviço de 70 cm ?	Sim	-
P_2	Qual a largura livre do Passeio ?	Acima de 1.50 m	10
P_3	Tipo de revestimento da calçada ?	Pedra Portuguesa	8
P_4	Existência de Buracos ?	Nenhum	10
P_5	Condições Gerais do Piso e meio-fio da calçada ?	Regular	10
P_6	Presença de desníveis ?	Nenhum	10
P_7	Tem rebaixamento de calçada para Pedestre ?	Não	10
P_8	Possui piso tátil ao longo da Calçada ?	Sim	-
P_9	A calçada Possui Rebaixamento de Veículos correto ?	Não	0
P_10	Existência de altura livre menor que 2,10 m ?	Não	-
P_11	O Passeio está no padrão da SMPU ?	Não	0
P_12	A testada possui prática de estacionamento sobre o passeio ?	Não	10
P_13	Existe algum dispositivo de Drenagem sobre a calçada ?	Não	0
P_14	Existe PED em frente a testada ?	Não	-
P_15	Existe FTP em frente a testada ?	Não	-
P_16	Classificação geral da calçada pelo pesquisador.	Regular	10
