Diagnóstico da Calçada	Qualidade do Serviço	
Endereço: Av. Abílio Machado, 1499	65	C
Data do Registro: 11/11/2019 15:28:27		
Num. Lote CTM: 130055800475

Lote 1 - Rota: Noroeste

FRATAR
ENGENHARIA CONSULTIVA

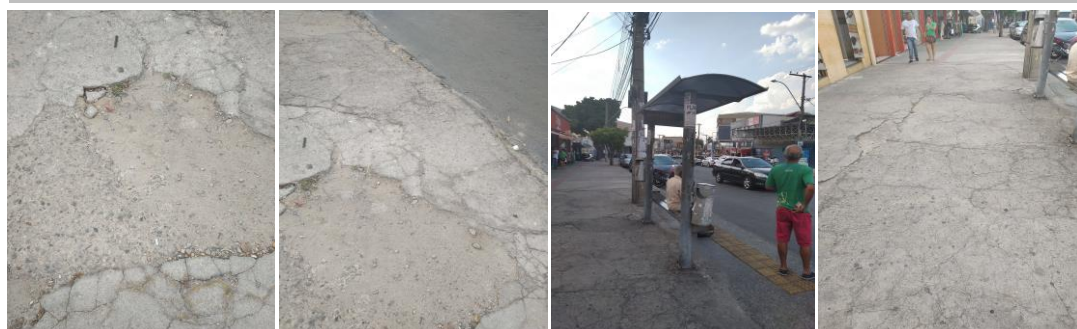
Fotos Complementares - Detalhes do Passeio

ID	Itens Avaliados	Respostas	Nota
P_1	O Mobiliário urbano está dentro da faixa de serviço de 70 cm ?	Sim	-
P_2	Qual a largura livre do Passeio ?	Acima de 1.50 m	10
P_3	Tipo de revestimento da calçada ?	Concreto	10
P_4	Existência de Buracos ?	Poucos	5
P_5	Condições Gerais do Piso e meio-fio da calçada ?	Regular	5
P_6	Presença de desníveis ?	Nenhum	10
P_7	Tem rebaixamento de calçada para Pedestre ?	Não	10
P_8	Possui piso tátil ao longo da Calçada ?	Não	-
P_9	A calçada Possui Rebaixamento de Veículos correto ?	Não	0
P_10	Existência de altura livre menor que 2,10 m ?	Não	-
P_11	O Passeio está no padrão da SMPU ?	Não	0
P_12	A testada possui prática de estacionamento sobre o passeio ?	Não	10
P_13	Existe algum dispositivo de Drenagem sobre a calçada ?	Não	0
P_14	Existe PED em frente a testada ?	Sim	-
P_15	Existe FTP em frente a testada ?	Não	-
P_16	Classificação geral da calçada pelo pesquisador.	Regular	5
