Diagnóstico da Calçada	Qualidade do Serviço	
Endereço: Av. Abílio Machado, 1193	<b>70</b>	<b>C</b>
Data do Registro: 11/11/2019 15:08:11		
Num. Lote CTM: 130057300415

# Lote 1 - Rota: Noroeste

**FRATAR**  
ENGENHARIA CONSULTIVA

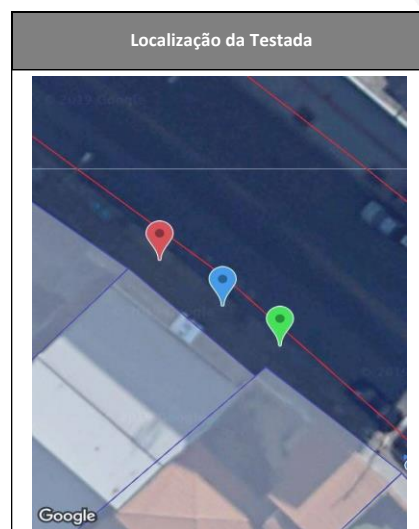
ID	Itens Avaliados	Respostas	Nota
P_1	O Mobiliário urbano está dentro da faixa de serviço de 70 cm ?	Sim	-
P_2	Qual a largura livre do Passeio ?	Acima de 1.50 m	10
P_3	Tipo de revestimento da calçada ?	Concreto	10
P_4	Existência de Buracos ?	Nenhum	10
P_5	Condições Gerais do Piso e meio-fio da calçada ?	Regular	5
P_6	Presença de desníveis ?	Nenhum	10
P_7	Tem rebaixamento de calçada para Pedestre ?	Não	10
P_8	Possui piso tátil ao longo da Calçada ?	Não	-
P_9	A calçada Possui Rebaixamento de Veículos correto ?	N.A	0
P_10	Existência de altura livre menor que 2,10 m ?	Não	-
P_11	O Passeio está no padrão da SMPU ?	Não	0
P_12	A testada possui prática de estacionamento sobre o passeio ?	Não	10
P_13	Existe algum dispositivo de Drenagem sobre a calçada ?	Não	0
P_14	Existe PED em frente a testada ?	Não	-
P_15	Existe FTP em frente a testada ?	Não	-
P_16	Classificação geral da calçada pelo pesquisador.	Regular	5
