Lote 4 - Rota: Contorno

FRATAR
ENGENHARIA CONSULTIVA

Diagnóstico da Calçada	Qualidade do Serviço	
Endereço: Av.Contorno, 9626	75	B
Data do Registro: 28/10/2019 15:09:22		
Num. Lote CTM: 10300100100

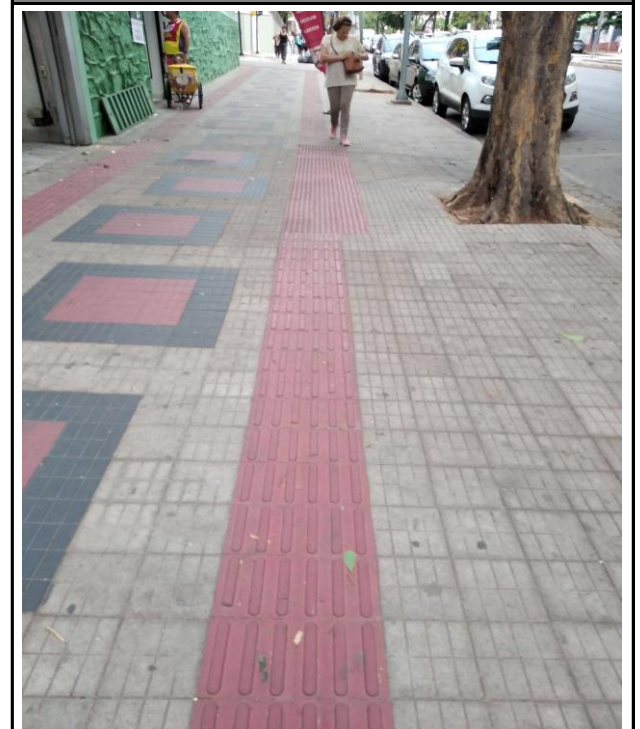
Foto Geral

ID	Itens Avaliados	Respostas	Nota
P_1	O Mobiliário urbano está dentro da faixa de serviço de 70 cm ?	Sim	-
P_2	Qual a largura livre do Passeio ?	Acima de 1.50 m	10
P_3	Tipo de revestimento da calçada ?	Ladrilho Hidráulico	10
P_4	Existencia de Buracos ?	Nenhum	10
P_5	Condições Gerais do Piso e meio-fio da calçada ?	Ótimo(a)	10
P_6	Presença de desniveis ?	Nenhum	10
P_7	Tem rebaixamento de calçada para Pedestre ?	Sim	8
P_8	Possui piso tátil ao longo da Calçada ?	Sim	-
P_9	A calçada Possui Rebaixamento de Veiculos correto ?	Não	0
P_10	Existencia de altura livre menor que 2,10 m ?	Não	-
P_11	O Passeio está no padrao da SMPU ?	Não	0
P_12	A testada possui prática de estacionamento sobre o passeio ?	Não	10
P_13	Existe algum dispositivo de Drenagem sobre a calçada ?	Sim	0
P_14	Existe PED em frente a testada ?	Não	-
P_15	Existe FTP em frente a testada ?	Sim	-
P_16	Classificação geral da calçada pelo pesquisador.	Ótimo(a)	10

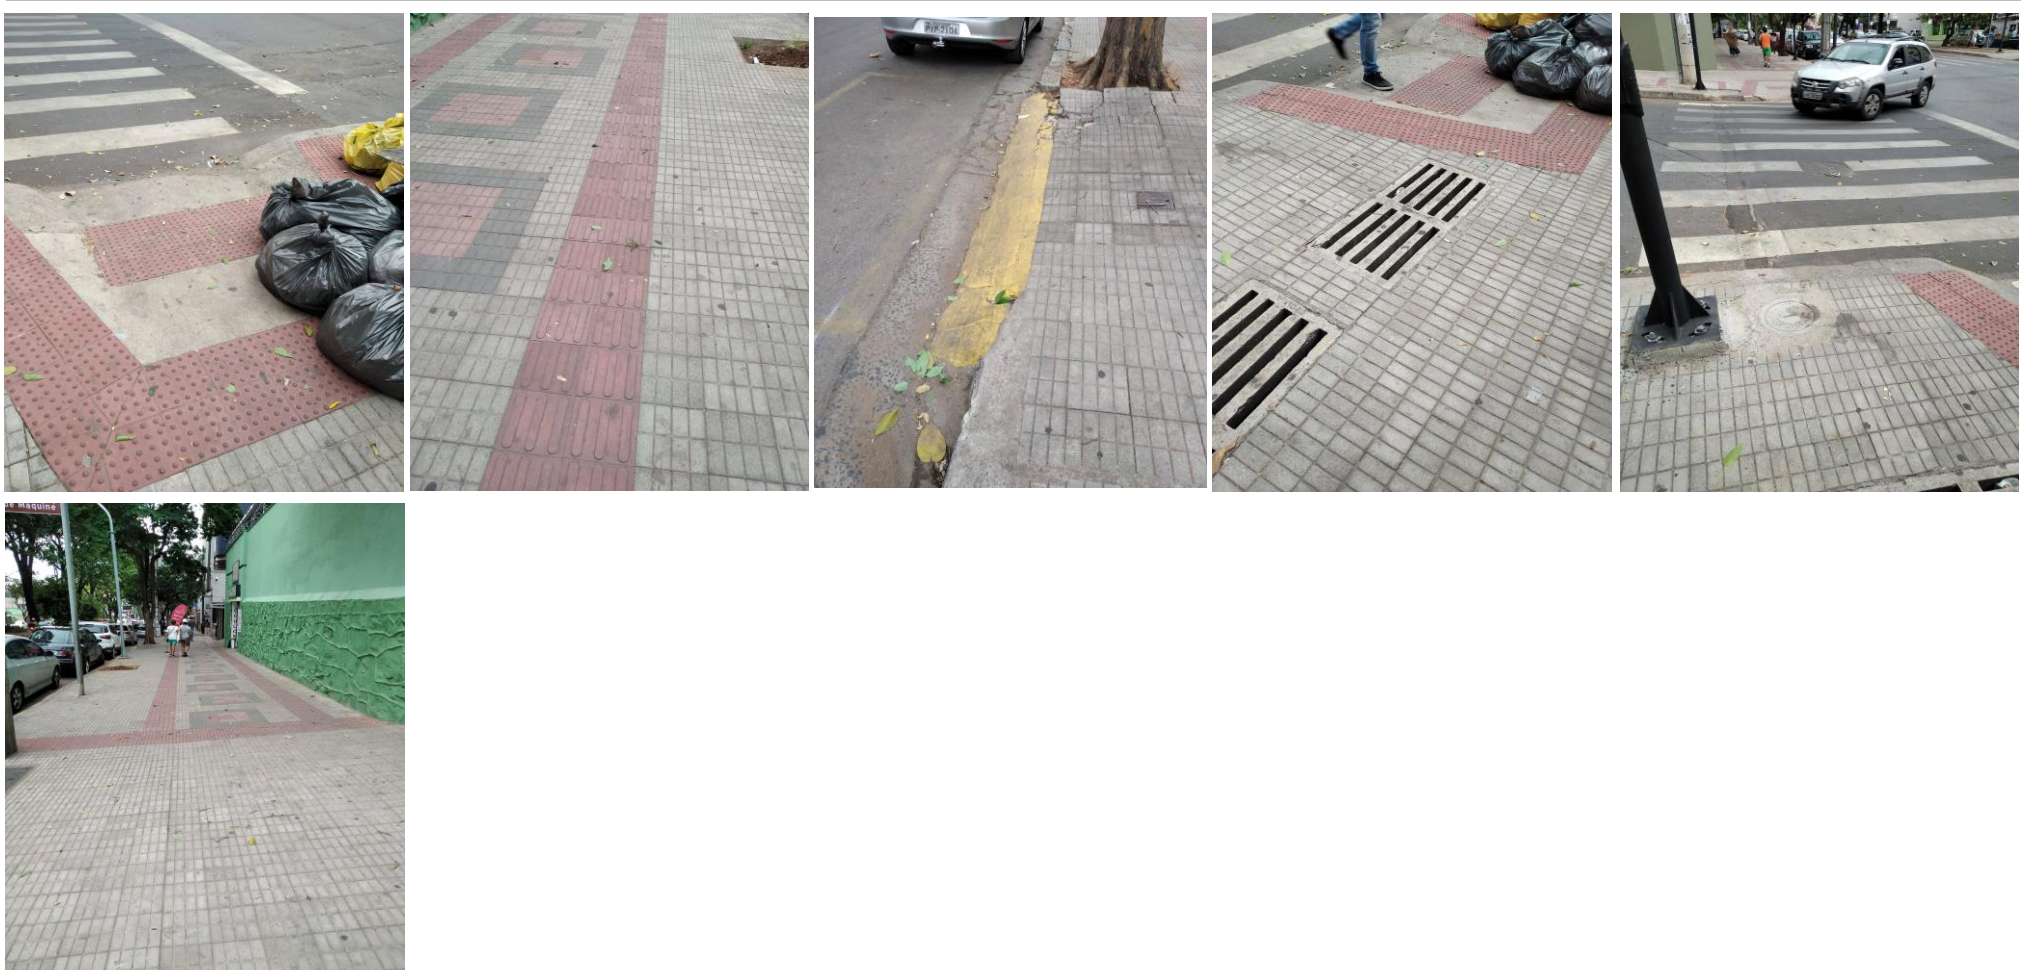
Fotos Complementares - Detalhes do Passeio

ID	Itens Avaliados	Respostas	Nota
P_7_1	Qual tipo do Rebaixo ?	Rebaixo Tipo 1 (trapézio)	0
P_7_1_1	Se for do Tipo 1, Passeio possui largura livre de 1,2 m ?	Sim	0
P_7_1_2	Se for do Tipo 1, O rebaixo tem abas conforme a norma ?	Não	-1
P_7_2	A rampa do rebaixo tem Inclinação da norma (8,33%) ?	Sim	0
P_7_3	O rebaixo possui piso tátil ?	Tem só piso de alerta	-1
P_7_3_1	O piso tátil de alerta e direcional do rebaixo está conforme a norma ?	Sim	0
P_8_1	O piso tátil está no eixo da faixa livre ?	Sim	0
P_8_2	Se tem uma leve mudança de direção está conforme a norma ?	Não	0
P_8_3	Se tem mudança de direção de 90º ou maior está conforme a norma ?	0	0
P_8_4	Se tem mudança de direção de três faixas direcionais está conforme a norma ?	0	0
P_8_5	Se tem mudança de direção de quatro faixas direcionais está conforme a norma?	0	0
P_8_6	Tem piso tátil em pontos de ônibus conforme a norma?	N.A	0
P_8_7	O piso tátil tem conexão com os lotes vizinhos?	Sim	0

P_8_8	O piso tátil está em boas condições aparentes?	Sim	0
P_8_9	O piso tátil apresenta desenho com bom senso?	Sim	0
P_13_1	Dispositivo de Drenagem está devidamente instalado e bem conservado?	Não	0
P_13_2	Dispositivo de Drenagem oferece risco para caminhamento seguro de pedestre?	Não	0
