Lote 4 - Rota: Contorno

Diagnóstico da Calçada	Qualidade do Serviço	
Endereço: Av.Contorno, 1266	80	B
Data do Registro: 01/11/2019 14:42:14		
Num. Lote CTM: 10505000235

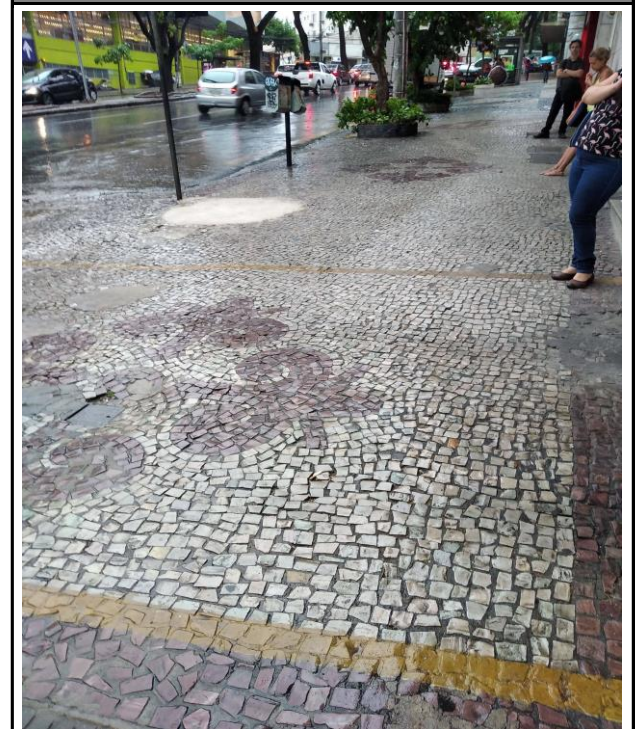
Foto Geral

ID	Itens Avaliados	Respostas	Nota
P_1	O Mobiliário urbano está dentro da faixa de serviço de 70 cm ?	Sim	-
P_2	Qual a largura livre do Passeio ?	Acima de 1.50 m	10
P_3	Tipo de revestimento da calçada ?	Pedra Portuguesa	8
P_4	Existencia de Buracos ?	Poucos	5
P_5	Condições Gerais do Piso e meio-fio da calçada ?	Ótimo(a)	10
P_6	Presença de desniveis ?	Leve	7
P_7	Tem rebaixamento de calçada para Pedestre ?	Não	10
P_8	Possui piso tátil ao longo da Calçada ?	Não	-
P_9	A calçada Possui Rebaixamento de Veiculos correto ?	Sim	10
P_10	Existencia de altura livre menor que 2,10 m ?	Não	-
P_11	O Passeio está no padrao da SMPU ?	Não	0
P_12	A testada possui prática de estacionamento sobre o passeio ?	Não	10
P_13	Existe algum dispositivo de Drenagem sobre a calçada ?	Não	0
P_14	Existe PED em frente a testada ?	Não	-
P_15	Existe FTP em frente a testada ?	Não	-
P_16	Classificação geral da calçada pelo pesquisador.	Ótimo(a)	10
