Diagnóstico da Calçada	Qualidade do Serviço	
Endereço: Av. Portugal, 2170	69	C
Data do Registro: 16/11/2019 12:37:51		
Num. Lote CTM: 200076501010

Diagnóstico da Calçada	Qualidade do Serviço		Complemento do Diagnóstico
Endereço: Av. Portugal, 2170 Data do Registro: 16/11/2019 12:37:51 Num. Lote CTM: 200076501010	69	C

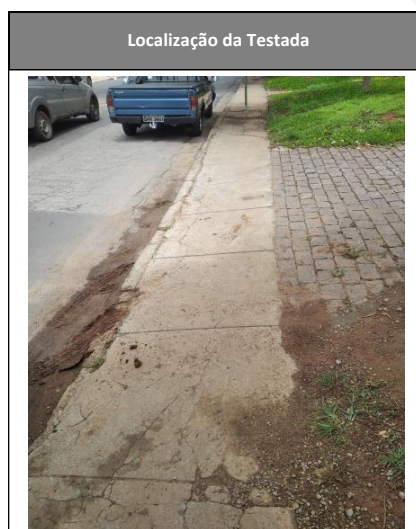
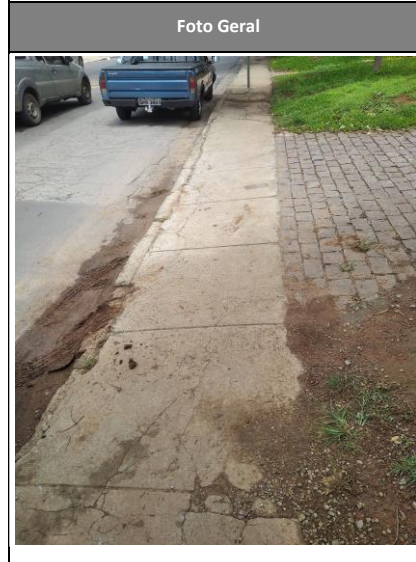
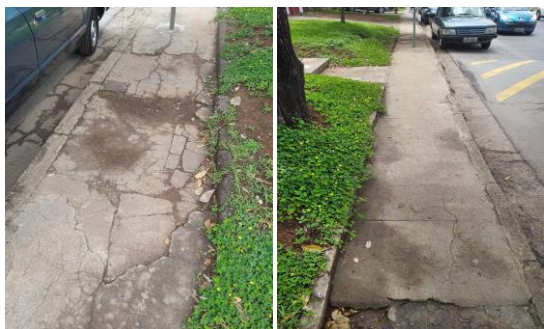
Fotos Complementares - Detalhes do Passeio

ID	Itens Avaliados	Respostas	Nota
P_1	O Mobiliário urbano está dentro da faixa de serviço de 70 cm ?	Sim	-
P_2	Qual a largura livre do Passeio ?	Entre 0.80 m e 1.20 m	4
P_3	Tipo de revestimento da calçada ?	Concreto	10
P_4	Existência de Buracos ?	Poucos	5
P_5	Condições Gerais do Piso e meio-fio da calçada ?	Regular	5
P_6	Presença de desníveis ?	Nenhum	10
P_7	Tem rebaixamento de calçada para Pedestre ?	Não	10
P_8	Possui piso tátil ao longo da Calçada ?	Não	-
P_9	A calçada Possui Rebaixamento de Veículos correto ?	Sim	10
P_10	Existência de altura livre menor que 2,10 m ?	Não	-
P_11	O Passeio está no padrão da SMPU ?	Não	0
P_12	A testada possui prática de estacionamento sobre o passeio ?	Não	10
P_13	Existe algum dispositivo de Drenagem sobre a calçada ?	Não	0
P_14	Existe PED em frente a testada ?	Não	-
P_15	Existe FTP em frente a testada ?	Não	-
P_16	Classificação geral da calçada pelo pesquisador.	Regular	5
