Lote 4 - Rota: Contorno

FRATAR
ENGENHARIA CONSULTIVA

Diagnóstico da Calçada	Qualidade do Serviço	
Endereço: Av.Contorno, 8080	90	B
Data do Registro: 30/10/2019 15:46:44		
Num. Lote CTM: 10046300060

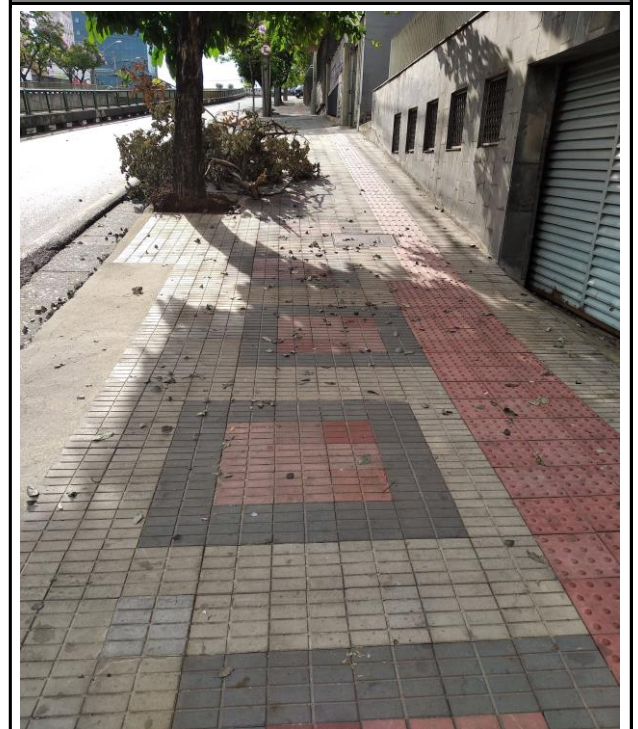
Foto Geral

ID	Itens Avaliados	Respostas	Nota
P_1	O Mobiliário urbano está dentro da faixa de serviço de 70 cm ?	Sim	-
P_2	Qual a largura livre do Passeio ?	Acima de 1.50 m	10
P_3	Tipo de revestimento da calçada ?	Ladrilho Hidráulico	10
P_4	Existencia de Buracos ?	Nenhum	10
P_5	Condições Gerais do Piso e meio-fio da calçada ?	Ótimo(a)	10
P_6	Presença de desniveis ?	Nenhum	10
P_7	Tem rebaixamento de calçada para Pedestre ?	Não	10
P_8	Possui piso tátil ao longo da Calçada ?	Sim	-
P_9	A calçada Possui Rebaixamento de Veiculos correto ?	Sim	10
P_10	Existencia de altura livre menor que 2,10 m ?	Não	-
P_11	O Passeio está no padrao da SMPU ?	Não	0
P_12	A testada possui prática de estacionamento sobre o passeio ?	Não	10
P_13	Existe algum dispositivo de Drenagem sobre a calçada ?	Não	0
P_14	Existe PED em frente a testada ?	Não	-
P_15	Existe FTP em frente a testada ?	Não	-
P_16	Classificação geral da calçada pelo pesquisador.	Ótimo(a)	10
