Diagnóstico da Calçada	Qualidade do Serviço	
Endereço: Av. Portugal, s/nº	70	C
Data do Registro: 19/11/2019 12:22:27		
Num. Lote CTM: 200074000870

Diagnóstico da Calçada	Qualidade do Serviço		Complemento do Diagnóstico
Endereço: Av. Portugal, s/nº Data do Registro: 19/11/2019 12:22:27 Num. Lote CTM: 200074000870	70	C

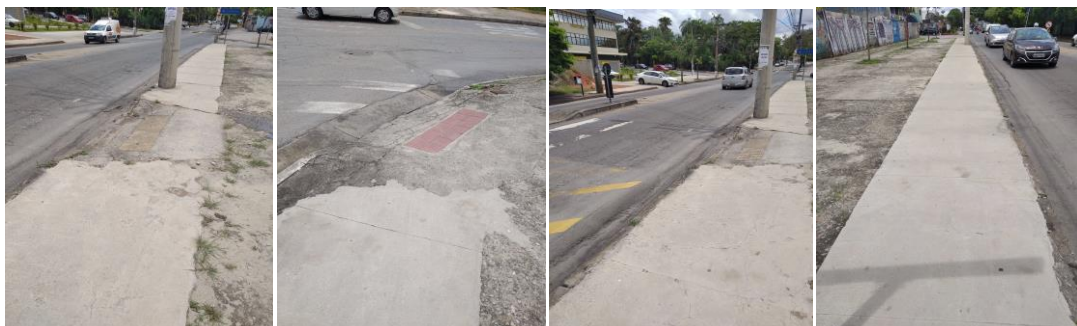
Fotos Complementares - Detalhes do Passeio

ID	Itens Avaliados	Respostas	Nota
P_1	O Mobiliário urbano está dentro da faixa de serviço de 70 cm ?	Sim	-
P_2	Qual a largura livre do Passeio ?	Entre 1.20 m e 1.50 m	6
P_3	Tipo de revestimento da calçada ?	Concreto	10
P_4	Existência de Buracos ?	Nenhum	10
P_5	Condições Gerais do Piso e meio-fio da calçada ?	Ótimo(a)	10
P_6	Presença de desníveis ?	Nenhum	10
P_7	Tem rebaixamento de calçada para Pedestre ?	Sim	4
P_8	Possui piso tátil ao longo da Calçada ?	Não	-
P_9	A calçada Possui Rebaixamento de Veículos correto ?	N.A	0
P_10	Existência de altura livre menor que 2,10 m ?	Não	-
P_11	O Passeio está no padrão da SMPU ?	Não	0
P_12	A testada possui prática de estacionamento sobre o passeio ?	Não	10
P_13	Existe algum dispositivo de Drenagem sobre a calçada ?	Não	0
P_14	Existe PED em frente a testada ?	Não	-
P_15	Existe FTP em frente a testada ?	Sim	-
P_16	Classificação geral da calçada pelo pesquisador.	Ótimo(a)	10
