Diagnóstico da Calçada	Qualidade do Serviço	
Endereço: Rua Conceição do Mato Dentro, 200	66	C
Data do Registro: 28/10/2019 13:00:40		
Num. Lote CTM: 140197200130

Diagnóstico da Calçada	Qualidade do Serviço		Complemento do Diagnóstico
Endereço: Rua Conceição do Mato Dentro, 200 Data do Registro: 28/10/2019 13:00:40 Num. Lote CTM: 140197200130	66	C

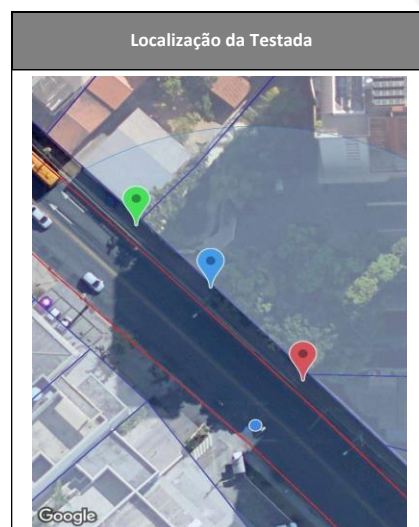
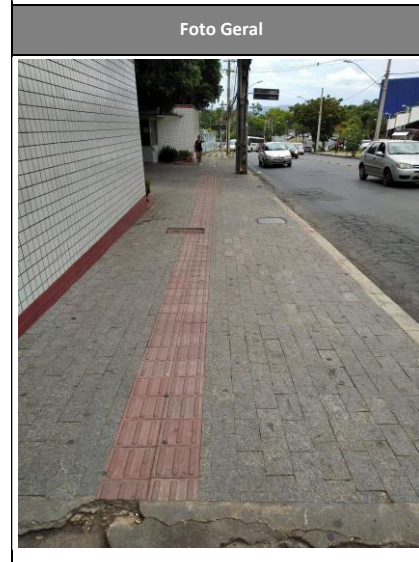
ID	Itens Avaliados	Respostas	Nota
P_1	O Mobiliário urbano está dentro da faixa de serviço de 70 cm ?	Sim	-
P_2	Qual a largura livre do Passeio ?	Entre 1.20 m e 1.50 m	6
P_3	Tipo de revestimento da calçada ?	Outro	0
P_4	Existência de Buracos ?	Nenhum	10
P_5	Condições Gerais do Piso e meio-fio da calçada ?	Ótimo(a)	10
P_6	Presença de desníveis ?	Nenhum	10
P_7	Tem rebaixamento de calçada para Pedestre ?	Não	10
P_8	Possui piso tátil ao longo da Calçada ?	Sim	-
P_9	A calçada Possui Rebaixamento de Veículos correto ?	Não	0
P_10	Existência de altura livre menor que 2,10 m ?	Não	-
P_11	O Passeio está no padrão da SMPU ?	Não	0
P_12	A testada possui prática de estacionamento sobre o passeio ?	Não	10
P_13	Existe algum dispositivo de Drenagem sobre a calçada ?	Sim	0
P_14	Existe PED em frente a testada ?	Não	-
P_15	Existe FTP em frente a testada ?	Não	-
P_16	Classificação geral da calçada pelo pesquisador.	Ótimo(a)	10
