# Lote 4 - Rota: Contorno

Diagnóstico da Calçada	Qualidade do Serviço	
Endereço: Av.Contorno, 3891	<b>72</b>	<b>B</b>
Data do Registro: 09/11/2019 15:39:19		
Num. Lote CTM: 70073400265

Diagnóstico da Calçada	Qualidade do Serviço		Complemento do Diagnóstico
Endereço: Av.Contorno, 3891 Data do Registro: 09/11/2019 15:39:19 Num. Lote CTM: 70073400265	72	B

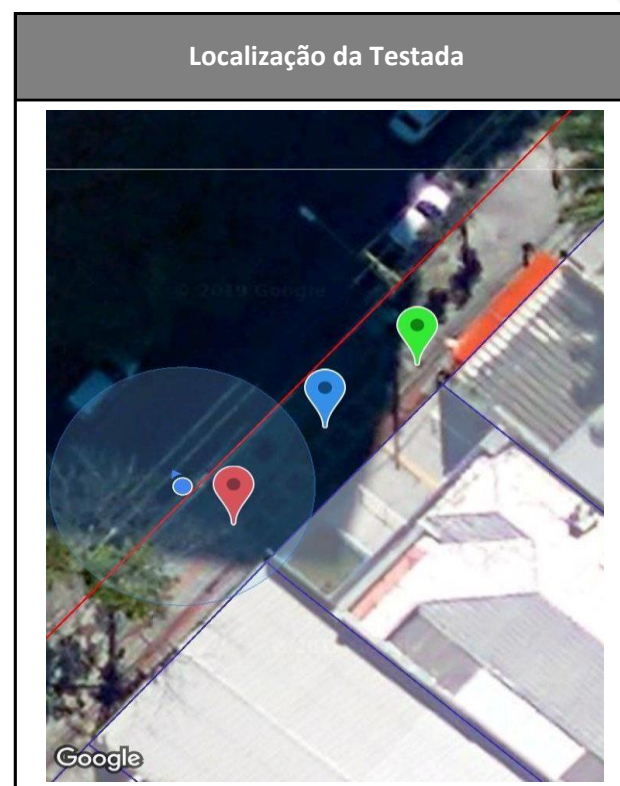
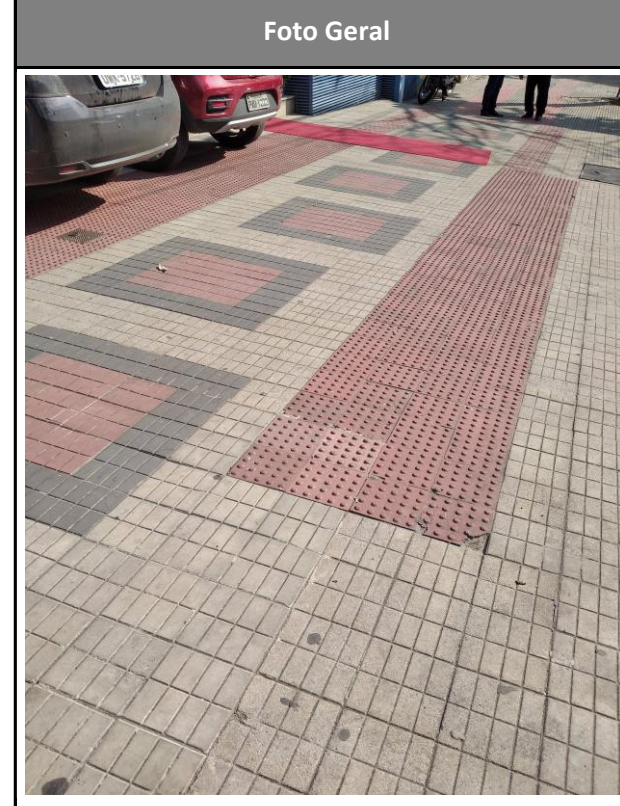
ID	Itens Avaliados	Respostas	Nota
P_1	O Mobiliário urbano está dentro da faixa de serviço de 70 cm ?	Sim	-
P_2	Qual a largura livre do Passeio ?	Acima de 1.50 m	10
P_3	Tipo de revestimento da calçada ?	Ladrilho Hidráulico	10
P_4	Existencia de Buracos ?	Poucos	5
P_5	Condições Gerais do Piso e meio-fio da calçada ?	Ótimo(a)	10
P_6	Presença de desniveis ?	Leve	7
P_7	Tem rebaixamento de calçada para Pedestre ?	Não	10
P_8	Possui piso tátil ao longo da Calçada ?	Sim	-
P_9	A calçada Possui Rebaixamento de Veiculos correto ?	Não	0
P_10	Existencia de altura livre menor que 2,10 m ?	Não	-
P_11	O Passeio está no padrao da SMPU ?	Não	0
P_12	A testada possui prática de estacionamento sobre o passeio ?	Não	10
P_13	Existe algum dispositivo de Drenagem sobre a calçada ?	Não	0
P_14	Existe PED em frente a testada ?	Não	-
P_15	Existe FTP em frente a testada ?	Não	-
P_16	Classificação geral da calçada pelo pesquisador.	Ótimo(a)	10
