Diagnóstico da Calçada	Qualidade do Serviço	
Endereço: Av. Abílio Machado, 1597	90	B
Data do Registro: 11/11/2019 15:36:50		
Num. Lote CTM: 130055800395

FRATAR
ENGENHARIA CONSULTIVA

Diagnóstico da Calçada	Qualidade do Serviço		Complemento do Diagnóstico
Endereço: Av. Abílio Machado, 1597 Data do Registro: 11/11/2019 15:36:50 Num. Lote CTM: 130055800395	90	B

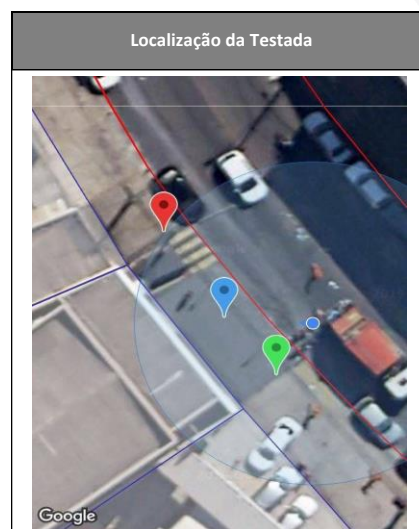
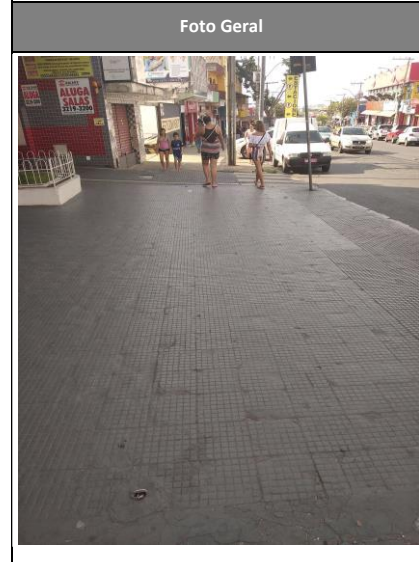
ID	Itens Avaliados	Respostas	Nota
P_1	O Mobiliário urbano está dentro da faixa de serviço de 70 cm ?	Sim	-
P_2	Qual a largura livre do Passeio ?	Acima de 1.50 m	10
P_3	Tipo de revestimento da calçada ?	Ladrilho Hidráulico	10
P_4	Existência de Buracos ?	Nenhum	10
P_5	Condições Gerais do Piso e meio-fio da calçada ?	Ótimo(a)	10
P_6	Presença de desníveis ?	Nenhum	10
P_7	Tem rebaixamento de calçada para Pedestre ?	Não	10
P_8	Possui piso tátil ao longo da Calçada ?	Não	-
P_9	A calçada Possui Rebaixamento de Veículos correto ?	Sim	10
P_10	Existência de altura livre menor que 2,10 m ?	Não	-
P_11	O Passeio está no padrão da SMPU ?	Não	0
P_12	A testada possui prática de estacionamento sobre o passeio ?	Não	10
P_13	Existe algum dispositivo de Drenagem sobre a calçada ?	Não	0
P_14	Existe PED em frente a testada ?	Não	-
P_15	Existe FTP em frente a testada ?	Não	-
P_16	Classificação geral da calçada pelo pesquisador.	Ótimo(a)	10
