Diagnóstico da Calçada	Qualidade do Serviço	
Endereço: Av. Nossa Sra. Do Carmo, 1876	80	B
Data do Registro: 12/11/2019 10:37:16		
Num. Lote CTM: 91058400175

Diagnóstico da Calçada	Qualidade do Serviço		Complemento do Diagnóstico
Endereço: Av. Nossa Sra. Do Carmo, 1876	80	B	
Data do Registro: 12/11/2019 10:37:16			
Num. Lote CTM: 91058400175

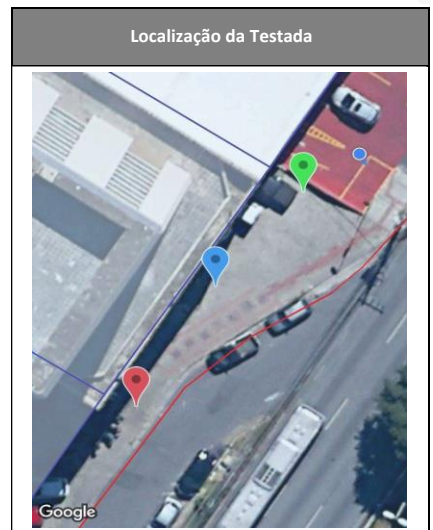
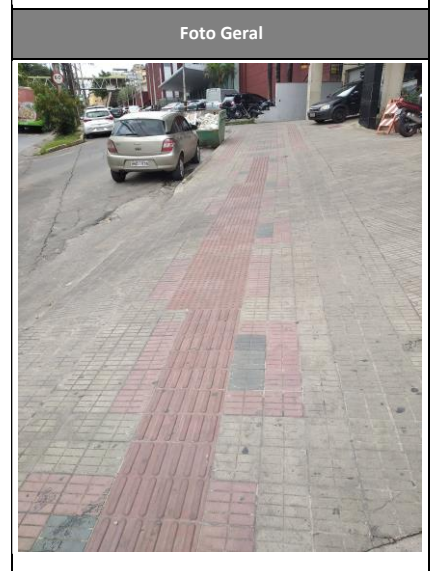
ID	Itens Avaliados	Respostas	Nota
P_1	O Mobiliário urbano está dentro da faixa de serviço de 70 cm ?	Sim	-
P_2	Qual a largura livre do Passeio ?	Acima de 1.50 m	10
P_3	Tipo de revestimento da calçada ?	Ladrilho Hidráulico	10
P_4	Existência de Buracos ?	Nenhum	10
P_5	Condições Gerais do Piso e meio-fio da calçada ?	Ótimo(a)	10
P_6	Presença de desníveis ?	Nenhum	3
P_7	Tem rebaixamento de calçada para Pedestre ?	Não	8
P_8	Possui piso tátil ao longo da Calçada ?	Sim	-
P_9	A calçada Possui Rebaixamento de Veículos correto ?	Sim	0
P_10	Existência de altura livre menor que 2,10 m ?	Não	-
P_11	O Passeio está no padrão da SMPU ?	Não	0
P_12	A testada possui prática de estacionamento sobre o passeio ?	Sim	0
P_13	Existe algum dispositivo de Drenagem sobre a calçada ?	Não	0
P_14	Existe PED em frente a testada ?	Não	-
P_15	Existe FTP em frente a testada ?	Não	-
P_16	Classificação geral da calçada pelo pesquisador.	Ótimo(a)	10
