Diagnóstico da Calçada	Qualidade do Serviço	
Endereço: Av. Cristovão Colombo, 454	62	C
Data do Registro: 12/11/2019 12:22:09		
Num. Lote CTM: 10066500015

Diagnóstico da Calçada	Qualidade do Serviço		Complemento do Diagnóstico
Endereço: Av. Cristovão Colombo, 454 Data do Registro: 12/11/2019 12:22:09 Num. Lote CTM: 10066500015	62	C

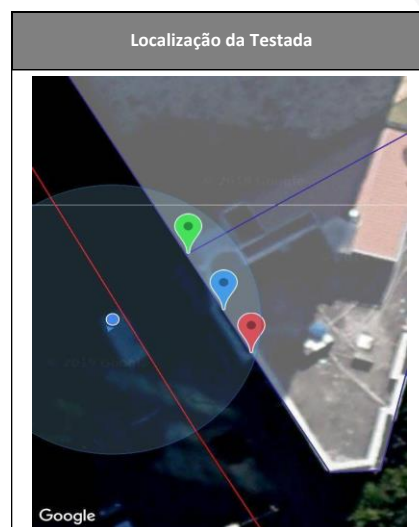
ID	Itens Avaliados	Respostas	Nota
P_1	O Mobiliário urbano está dentro da faixa de serviço de 70 cm ?	Sim	-
P_2	Qual a largura livre do Passeio ?	Acima de 1.50 m	10
P_3	Tipo de revestimento da calçada ?	Outro	8
P_4	Existência de Buracos ?	Nenhum	5
P_5	Condições Gerais do Piso e meio-fio da calçada ?	Ótimo(a)	5
P_6	Presença de desníveis ?	Nenhum	7
P_7	Tem rebaixamento de calçada para Pedestre ?	Não	10
P_8	Possui piso tátil ao longo da Calçada ?	Não	-
P_9	A calçada Possui Rebaixamento de Veículos correto ?	N.A	0
P_10	Existência de altura livre menor que 2,10 m ?	Não	-
P_11	O Passeio está no padrão da SMPU ?	Não	0
P_12	A testada possui prática de estacionamento sobre o passeio ?	Não	10
P_13	Existe algum dispositivo de Drenagem sobre a calçada ?	Sim	0
P_14	Existe PED em frente a testada ?	Não	-
P_15	Existe FTP em frente a testada ?	Não	-
P_16	Classificação geral da calçada pelo pesquisador.	Ótimo(a)	5

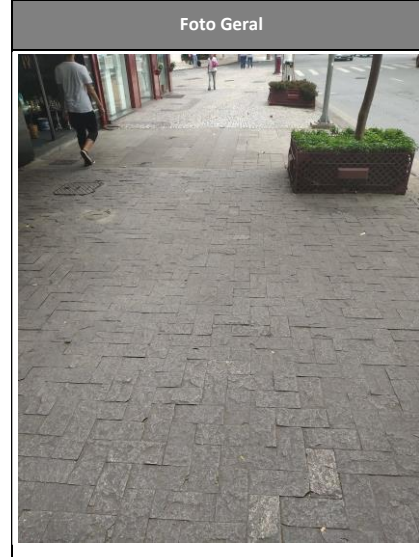
Fotos Complementares - Detalhes do Passeio

P_8_9	O piso tátil apresenta desenho com bom senso?	0	0
P_13_1	Dispositivo de Drenagem está devidamente instalado e bem conservado?	Não	-3
P_13_2	Dispositivo de Drenagem oferece risco para caminamento seguro de pedestre?	Sim	-5
