Lote 1 - Rota: Padre Pedro Pinto

Diagnóstico da Calçada	Qualidade do Serviço	
Endereço: Rua Padre Pedro Pinto, s/nº	88	B
Data do Registro: 21/11/2019 10:39:14		
Num. Lote CTM: 210602700020

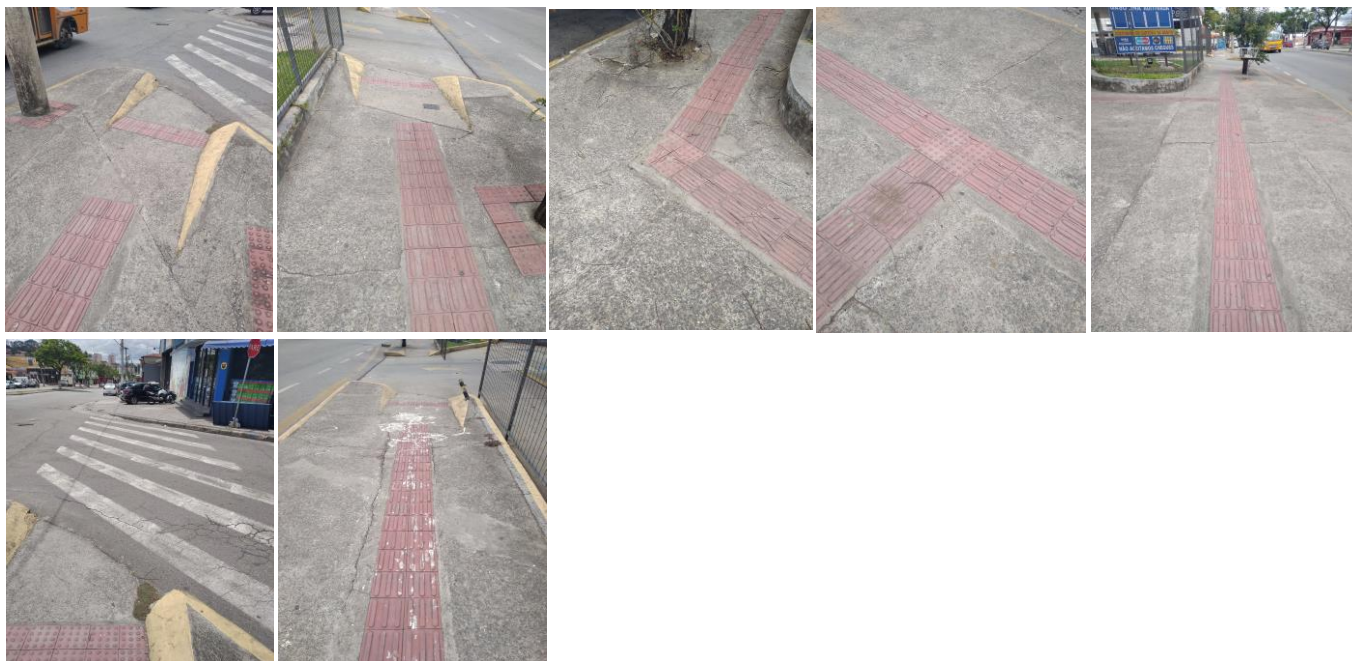
Fotos Complementares - Detalhes do Passeio

ID	Itens Avaliados	Respostas	Nota
P_1	O Mobiliário urbano está dentro da faixa de serviço de 70 cm ?	Sim	-
P_2	Qual a largura livre do Passeio ?	Acima de 1.50 m	10
P_3	Tipo de revestimento da calçada ?	Concreto	10
P_4	Existência de Buracos ?	Nenhum	10
P_5	Condições Gerais do Piso e meio-fio da calçada ?	Ótimo(a)	10
P_6	Presença de desníveis ?	Nenhum	10
P_7	Tem rebaixamento de calçada para Pedestre ?	Sim	8
P_8	Possui piso tátil ao longo da Calçada ?	Sim	-
P_9	A calçada Possui Rebaixamento de Veículos correto ?	Sim	10
P_10	Existência de altura livre menor que 2,10 m ?	Não	-
P_11	O Passeio está no padrão da SMPU ?	Não	0
P_12	A testada possui prática de estacionamento sobre o passeio ?	Não	10
P_13	Existe algum dispositivo de Drenagem sobre a calçada ?	Não	0
P_14	Existe PED em frente a testada ?	Não	-
P_15	Existe FTP em frente a testada ?	Sim	-
P_16	Classificação geral da calçada pelo pesquisador.	Ótimo(a)	10
