# Lote 4 - Rota: Contorno

Diagnóstico da Calçada	Qualidade do Serviço	
Endereço: Av.Contorno, s/nº	<b>75</b>	<b>B</b>
Data do Registro: 31/10/2019 13:50:34		
Num. Lote CTM: 10044800080

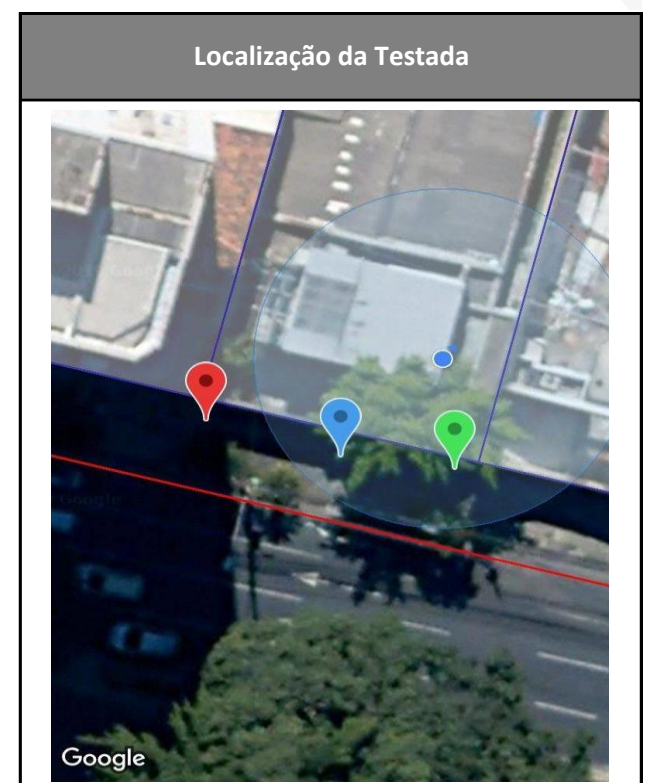
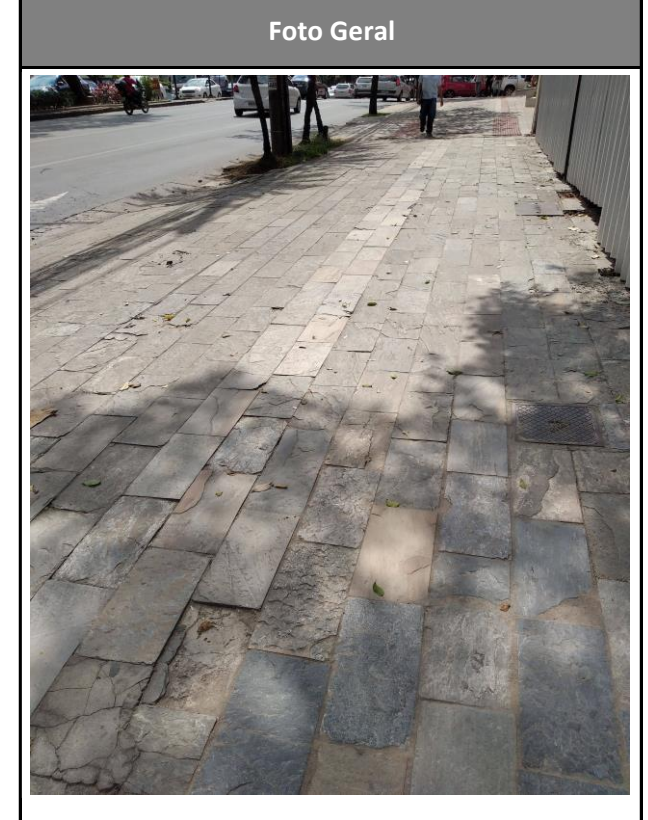
ID	Itens Avaliados	Respostas	Nota
P_1	O Mobiliário urbano está dentro da faixa de serviço de 70 cm ?	Sim	-
P_2	Qual a largura livre do Passeio ?	Acima de 1.50 m	10
P_3	Tipo de revestimento da calçada ?	Outro	0
P_4	Existencia de Buracos ?	Poucos	5
P_5	Condições Gerais do Piso e meio-fio da calçada ?	Ótimo(a)	10
P_6	Presença de desniveis ?	Nenhum	10
P_7	Tem rebaixamento de calçada para Pedestre ?	Não	10
P_8	Possui piso tátil ao longo da Calçada ?	Não	-
P_9	A calçada Possui Rebaixamento de Veiculos correto ?	Sim	10
P_10	Existencia de altura livre menor que 2,10 m ?	Não	-
P_11	O Passeio está no padrao da SMPU ?	Não	0
P_12	A testada possui prática de estacionamento sobre o passeio ?	Não	10
P_13	Existe algum dispositivo de Drenagem sobre a calçada ?	Não	0
P_14	Existe PED em frente a testada ?	Não	-
P_15	Existe FTP em frente a testada ?	Não	-
P_16	Classificação geral da calçada pelo pesquisador.	Ótimo(a)	10
