Lote 1 - Rota: Padre Pedro Pinto

Diagnóstico da Calçada	Qualidade do Serviço	
Endereço: Rua Padre Pedro Pinto, 6190	55	C
Data do Registro: 13/11/2019 11:53:35		
Num. Lote CTM: 190522700055

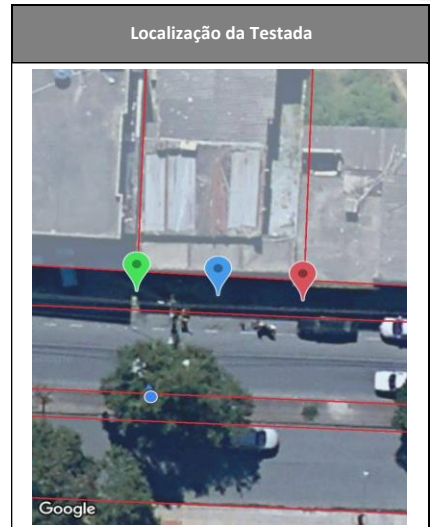
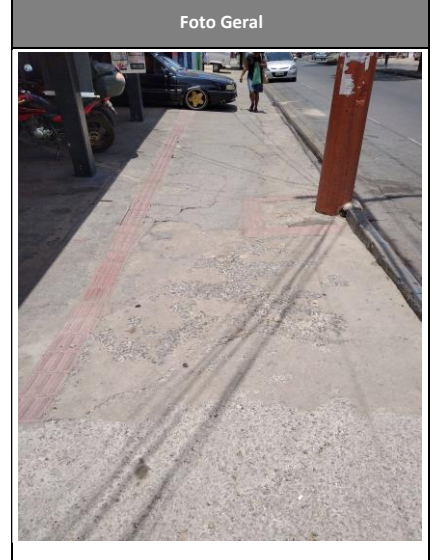
ID	Itens Avaliados	Respostas	Nota
P_1	O Mobiliário urbano está dentro da faixa de serviço de 70 cm ?	Sim	-
P_2	Qual a largura livre do Passeio ?	Acima de 1.50 m	10
P_3	Tipo de revestimento da calçada ?	Concreto	10
P_4	Existência de Buracos ?	Poucos	5
P_5	Condições Gerais do Piso e meio-fio da calçada ?	Regular	5
P_6	Presença de desníveis ?	Severo	0
P_7	Tem rebaixamento de calçada para Pedestre ?	Não	10
P_8	Possui piso tátil ao longo da Calçada ?	Sim	-
P_9	A calçada Possui Rebaixamento de Veículos correto ?	Sim	10
P_10	Existência de altura livre menor que 2,10 m ?	Não	-
P_11	O Passeio está no padrão da SMPU ?	Não	0
P_12	A testada possui prática de estacionamento sobre o passeio ?	Sim	0
P_13	Existe algum dispositivo de Drenagem sobre a calçada ?	Não	0
P_14	Existe PED em frente a testada ?	Não	-
P_15	Existe FTP em frente a testada ?	Não	-
P_16	Classificação geral da calçada pelo pesquisador.	Regular	5
