Diagnóstico da Calçada	Qualidade do Serviço	
Endereço: Av. Cristovão Colombo, 282	73	B
Data do Registro: 12/11/2019 12:41:37		
Num. Lote CTM: 10033400035

Diagnóstico da Calçada	Qualidade do Serviço		Complemento do Diagnóstico
Endereço: Av. Cristovão Colombo, 282 Data do Registro: 12/11/2019 12:41:37 Num. Lote CTM: 10033400035	73	B

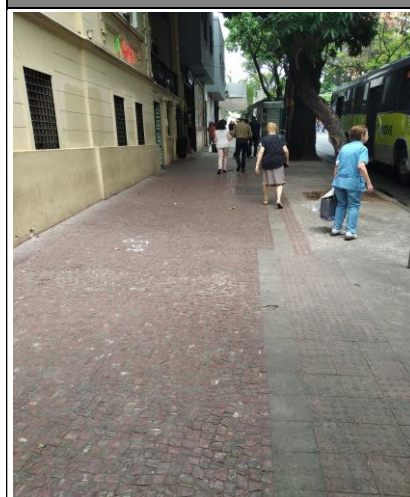
Foto Geral

ID	Itens Avaliados	Respostas	Nota
P_1	O Mobiliário urbano está dentro da faixa de serviço de 70 cm ?	Sim	-
P_2	Qual a largura livre do Passeio ?	Acima de 1.50 m	10
P_3	Tipo de revestimento da calçada ?	Pedra Portuguesa	8
P_4	Existência de Buracos ?	Poucos	10
P_5	Condições Gerais do Piso e meio-fio da calçada ?	Ótimo(a)	5
P_6	Presença de desníveis ?	Nenhum	10
P_7	Tem rebaixamento de calçada para Pedestre ?	Não	10
P_8	Possui piso tátil ao longo da Calçada ?	Sim	-
P_9	A calçada Possui Rebaixamento de Veículos correto ?	Não	0
P_10	Existência de altura livre menor que 2,10 m ?	Não	-
P_11	O Passeio está no padrão da SMPU ?	Não	0
P_12	A testada possui prática de estacionamento sobre o passeio ?	Não	10
P_13	Existe algum dispositivo de Drenagem sobre a calçada ?	Não	0
P_14	Existe PED em frente a testada ?	Não	-
P_15	Existe FTP em frente a testada ?	Não	-
P_16	Classificação geral da calçada pelo pesquisador.	Ótimo(a)	10
