| Diagnóstico da Calçada | Qualidade do Serviço | |
| Endereço: Av. Brigadeiro Eduardo Gomes, s/nº | 80 | B |
| Num. Lote CTM: 130629200520 | | |

Lote 1 - Rota: Noroeste

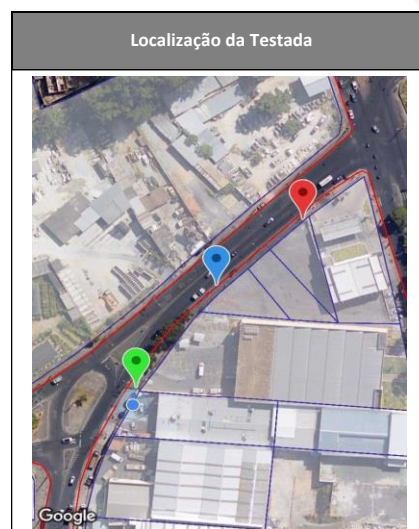
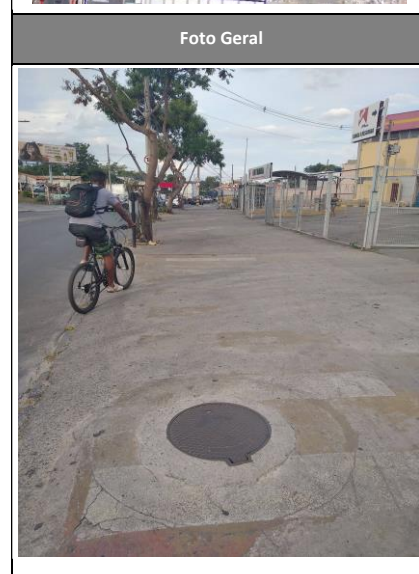
| ID | Itens Avaliados | Respostas | Nota |
|---|--|---|---|
| P_2 | Qual a largura livre do Passeio ? | Acima de 1.50 m | 10 |
| P_3 | Tipo de revestimento da calçada ? | Concreto | 10 |
| P_4 | Existência de Buracos ? | Nenhum | 10 |
| P_5 | Condições Gerais do Piso e meio-fio da calçada ? | Ótimo(a) | 10 |
| P_16 | Classificação geral da calçada pelo pesquisador. | Ótimo(a) | 10 |

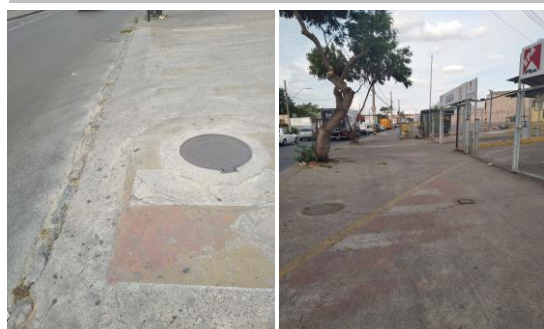
Fotos Complementares - Detalhes do Passeio

| ID | Itens Avaliados | Respostas | Nota |
|---|--|---|---|
| P_9 | A calçada Possui Rebaixamento de Veículos correto ? | Não | 0 |
| P_11 | O Passeio está no padrão da SMPU ? | Não | 0 |
| P_13 | Existe algum dispositivo de Drenagem sobre a calçada ? | Não | 0 |
