Lote 4 - Rota: Contorno

FRATAR
ENGENHARIA CONSULTIVA

Diagnóstico da Calçada	Qualidade do Serviço	
Endereço: Av.Contorno, 3588	88	B
Data do Registro: 09/11/2019 14:48:46		
Num. Lote CTM: 10398100420

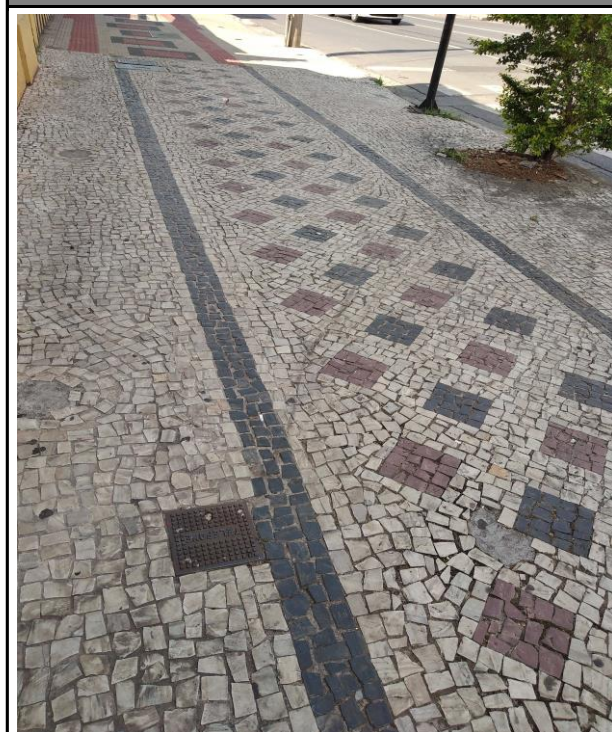
Foto Geral

ID	Itens Avaliados	Respostas	Nota
P_1	O Mobiliário urbano está dentro da faixa de serviço de 70 cm ?	Sim	-
P_2	Qual a largura livre do Passeio ?	Acima de 1.50 m	10
P_3	Tipo de revestimento da calçada ?	Pedra Portuguesa	8
P_4	Existência de Buracos ?	Nenhum	10
P_5	Condições Gerais do Piso e meio-fio da calçada ?	Ótimo(a)	10
P_6	Presença de desniveis ?	Nenhum	10
P_7	Tem rebaixamento de calçada para Pedestre ?	Não	10
P_8	Possui piso tátil ao longo da Calçada ?	Não	-
P_9	A calçada Possui Rebaixamento de Veículos correto ?	Sim	10
P_10	Existência de altura livre menor que 2,10 m ?	Não	-
P_11	O Passeio está no padrão da SMPU ?	Não	0
P_12	A testada possui prática de estacionamento sobre o passeio ?	Não	10
P_13	Existe algum dispositivo de Drenagem sobre a calçada ?	Não	0
P_14	Existe PED em frente a testada ?	Não	-
P_15	Existe FTP em frente a testada ?	Não	-
P_16	Classificação geral da calçada pelo pesquisador.	Ótimo(a)	10
