| Diagnóstico da Calçada | Qualidade do Serviço | |
| Endereço: Av. Abílio Machado, 2527 | 55 | C |

Lote 1 - Rota: Noroeste

FRATAR
ENGENHARIA CONSULTIVA

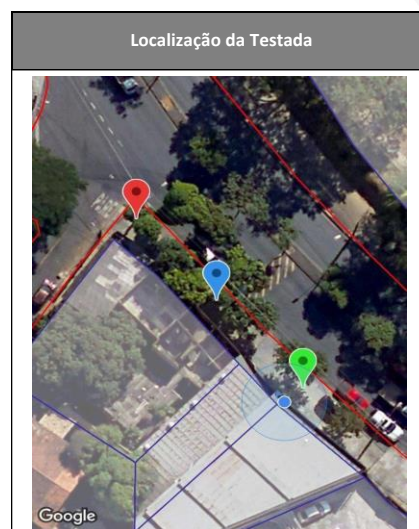
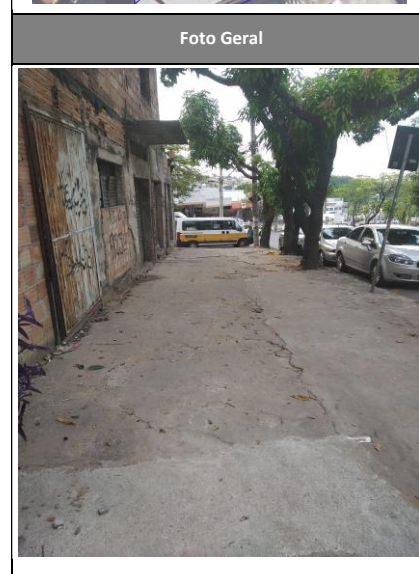
| ID | Itens Avaliados | Respostas | Nota |
|---|--|---|---|
| P_4 | Existência de Buracos ? | Poucos | 5 |
| P_5 | Condições Gerais do Piso e meio-fio da calçada ? | Péssimo | 0 |
| P_11 | O Passeio está no padrão da SMPU ? | Não | 0 |
| P_16 | Classificação geral da calçada pelo pesquisador. | Ruim | 0 |
