Diagnóstico da Calçada	Qualidade do Serviço	
Endereço: Av. Portugal, 200	45	D
Data do Registro: 16/11/2019 09:50:14		
Num. Lote CTM: 200029900030

Diagnóstico da Calçada	Qualidade do Serviço		Complemento do Diagnóstico
Endereço: Av. Portugal, 200 Data do Registro: 16/11/2019 09:50:14 Num. Lote CTM: 200029900030	45	D

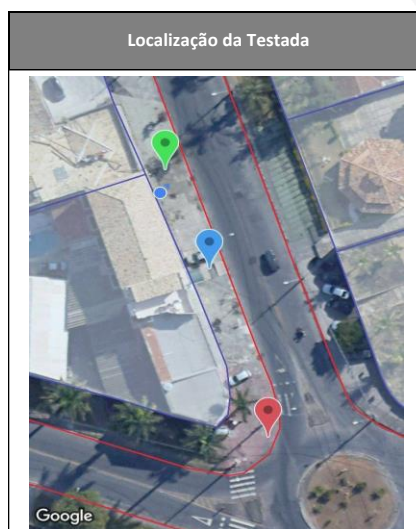
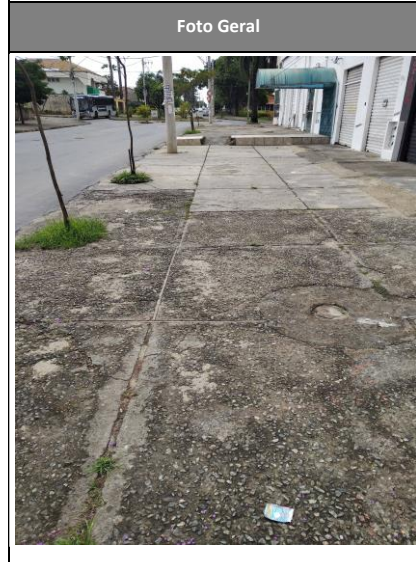
ID	Itens Avaliados	Respostas	Nota
P_1	O Mobiliario urbano está dentro da faixa de serviço de 70 cm ?	Sim	-
P_2	Qual a largura livre do Passeio ?	Acima de 1.50 m	10
P_3	Tipo de revestimento da caçada ?	Concreto	10
P_4	Existencia de Buracos ?	Nenhum	10
P_5	Condições Gerais do Piso e meio-fio da calçada ?	Regular	5
P_6	Presença de desniveis ?	Severo	0
P_7	Tem rebaixamento de calçada para Pedestre ?	Não, mas deveria ter.	0
P_8	Possui piso tátil ao longo da Calçada ?	Não	-
P_9	A calçada Possui Rebaixamento de Veiculos correto ?	Não	0
P_10	Existencia de altura livre menor que 2,10 m ?	Não	-
P_11	O Passeio está no padrao da SMPU ?	Não	0
P_12	A testada possui prática de estacionamento sobre o passeio ?	Não	10
P_13	Existe algum dispositivo de Drenagem sobre a calçada ?	Não	0
P_14	Existe PED em frente a testada ?	Não	-
P_15	Existe FTP em frente a testada ?	Sim	-
P_16	Classificação geral da calçada pelo pesquisador.	Ruim	0
