Diagnóstico da Calçada	Qualidade do Serviço	
Endereço: Av. Álvares Cabral, 1190 Data do Registro: 20/11/2019 17:43:39 Num. Lote CTM: 10158200085	47	D

Diagnóstico da Calçada	Qualidade do Serviço		Complemento do Diagnóstico
Endereço: Av. Álvares Cabral, 1190 Data do Registro: 20/11/2019 17:43:39 Num. Lote CTM: 10158200085	47	D

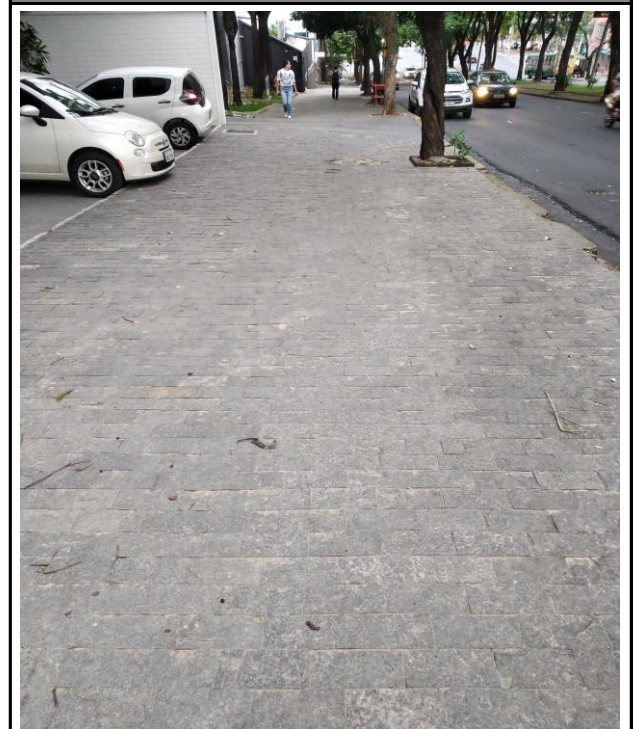
Foto Geral

ID	Itens Avaliados	Respostas	Nota
P_1	O Mobiliário urbano está dentro da faixa de serviço de 70 cm ?	Sim	-
P_2	Qual a largura livre do Passeio ?	Acima de 1.50 m	10
P_3	Tipo de revestimento da calçada ?	Outro	0
P_4	Existencia de Buracos ?	Poucos	5
P_5	Condições Gerais do Piso e meio-fio da calçada ?	Péssimo	0
P_6	Presença de desniveis ?	Leve	7
P_7	Tem rebaixamento de calçada para Pedestre ?	Não	10
P_8	Possui piso tátil ao longo da Calçada ?	Não	-
P_9	A calçada Possui Rebaixamento de Veiculos correto ?	N.A	0
P_10	Existencia de altura livre menor que 2,10 m ?	Não	-
P_11	O Passeio está no padrao da SMPU ?	Não	0
P_12	A testada possui prática de estacionamento sobre o passeio ?	Não	10
P_13	Existe algum dispositivo de Drenagem sobre a calçada ?	Não	0
P_14	Existe PED em frente a testada ?	Não	-
P_15	Existe FTP em frente a testada ?	Não	-
P_16	Classificação geral da calçada pelo pesquisador.	Regular	5
