Lote 4 - Rota: Contorno

FRATAR
ENGENHARIA CONSULTIVA

Diagnóstico da Calçada	Qualidade do Serviço	
Endereço: Av.Contorno, 3701	75	B
Data do Registro: 09/11/2019 15:11:37		
Num. Lote CTM: 70960000370

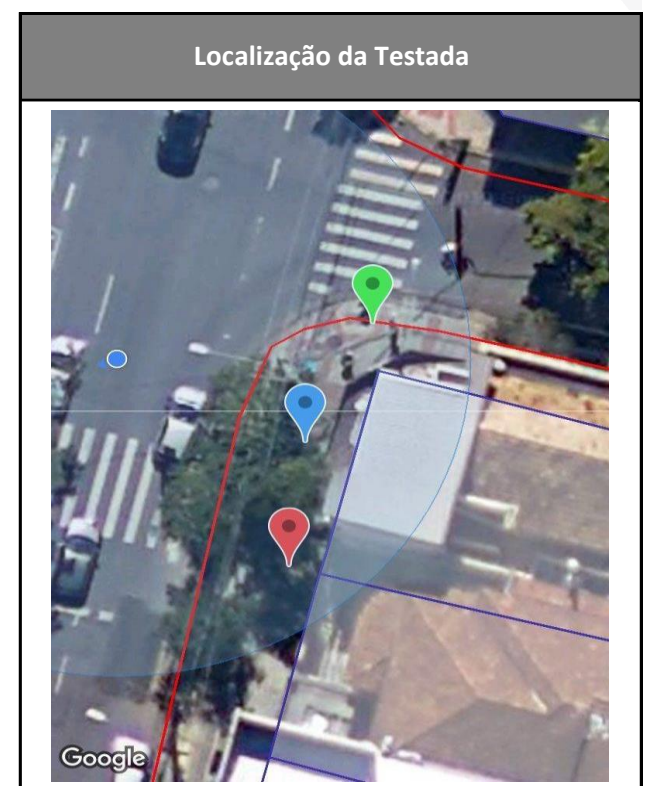
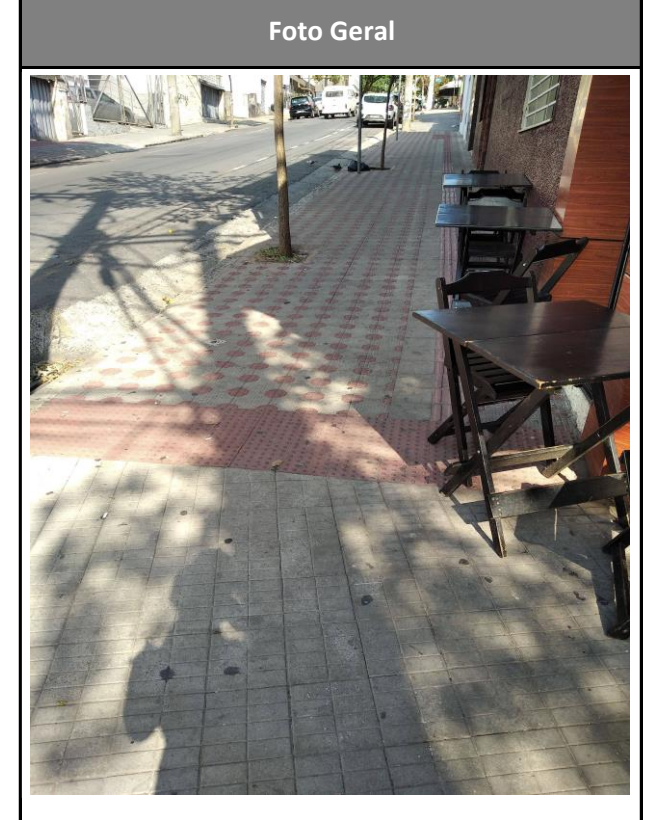
ID	Itens Avaliados	Respostas	Nota
P_1	O Mobiliário urbano está dentro da faixa de serviço de 70 cm ?	Sim	-
P_2	Qual a largura livre do Passeio ?	Acima de 1.50 m	10
P_3	Tipo de revestimento da calçada ?	Ladrilho Hidráulico	10
P_4	Existencia de Buracos ?	Nenhum	10
P_5	Condições Gerais do Piso e meio-fio da calçada ?	Ótimo(a)	10
P_6	Presença de desniveis ?	Leve	7
P_7	Tem rebaixamento de calçada para Pedestre ?	Sim	8
P_8	Possui piso tátil ao longo da Calçada ?	Sim	-
P_9	A calçada Possui Rebaixamento de Veiculos correto ?	N.A	0
P_10	Existencia de altura livre menor que 2,10 m ?	Não	-
P_11	O Passeio está no padrao da SMPU ?	Não	0
P_12	A testada possui prática de estacionamento sobre o passeio ?	Não	10
P_13	Existe algum dispositivo de Drenagem sobre a calçada ?	Não	0
P_14	Existe PED em frente a testada ?	Não	-
P_15	Existe FTP em frente a testada ?	Sim	-
P_16	Classificação geral da calçada pelo pesquisador.	Ótimo(a)	10

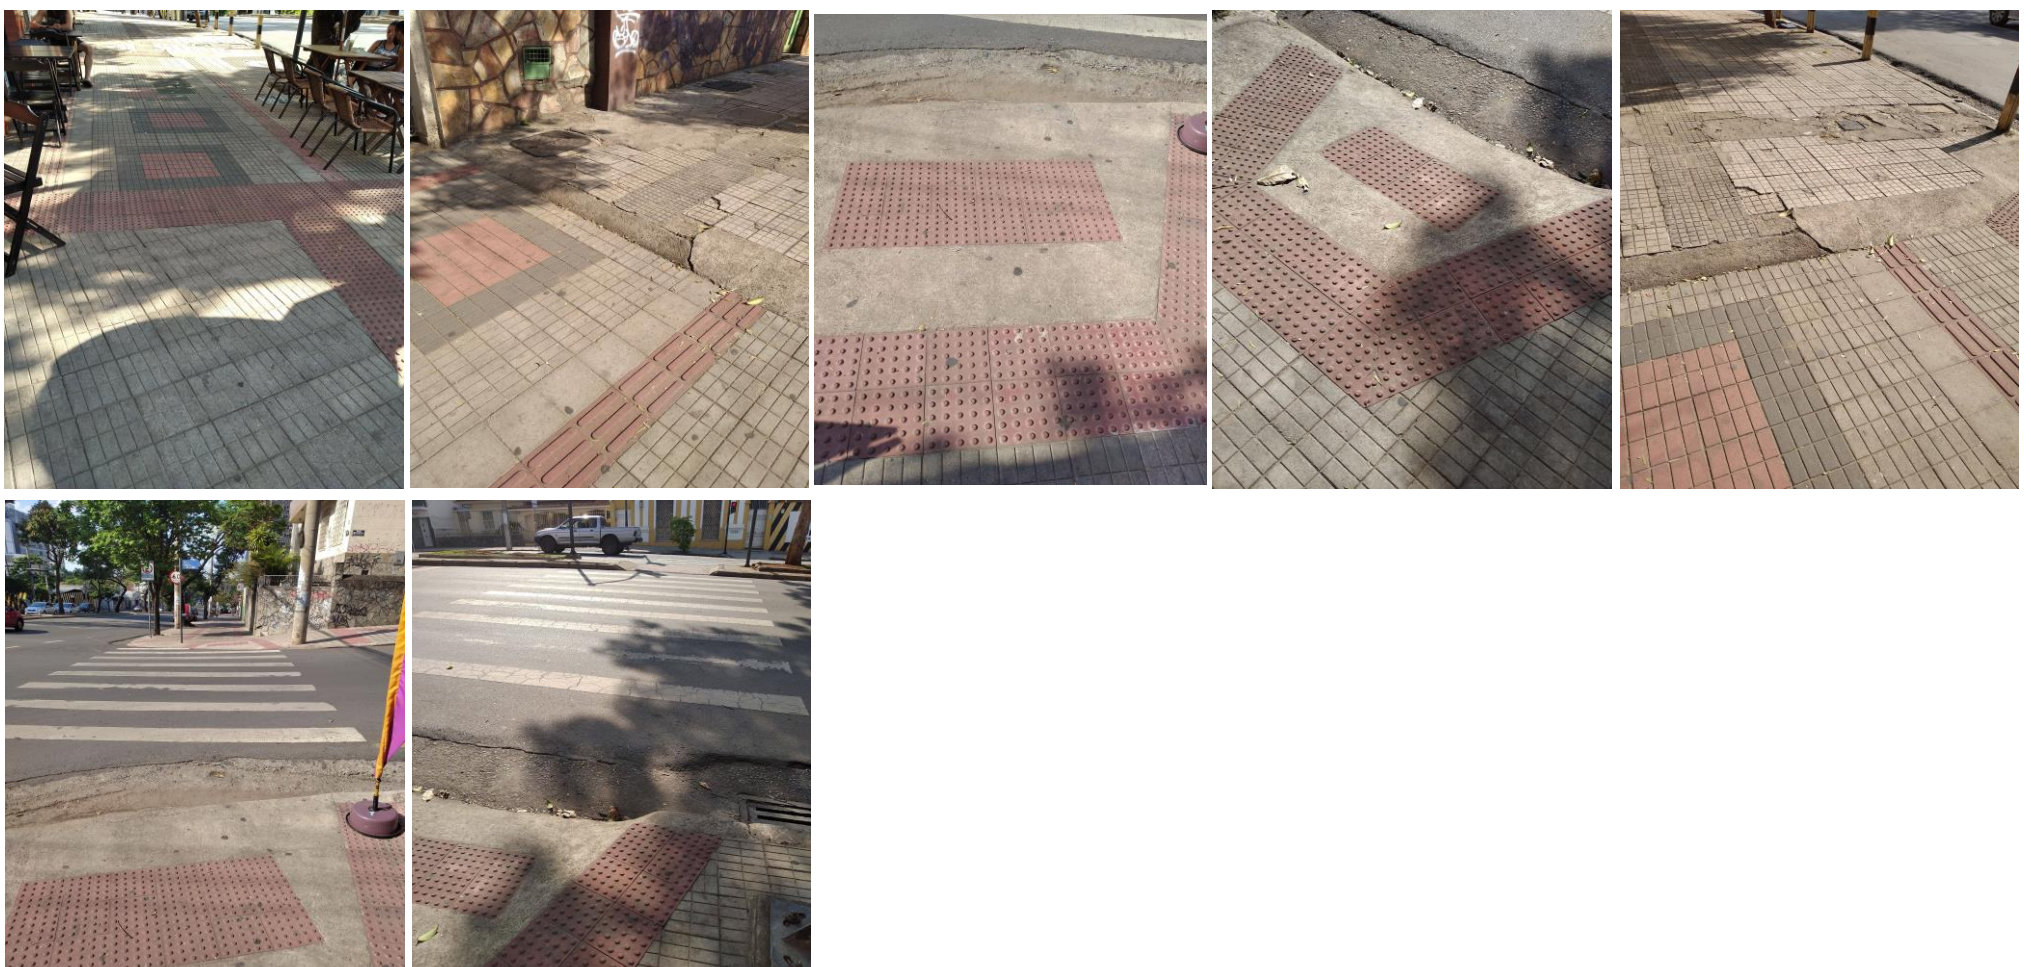
Fotos Complementares - Detalhes do Passeio

ID	Itens Avaliados	Respostas	Nota
P_7_1	Qual tipo do Rebaixo ?	Rebaixo Tipo 1 (trapézio)	0
P_7_1_1	Se for do Tipo 1, Passeio possui largura livre de 1,2 m ?	Sim	0
P_7_1_2	Se for do Tipo 1, O rebaixo tem abas conforme a norma ?	Não	0
P_7_2	A rampa do rebaixo tem Inclinação da norma (8,33%) ?	Sim	0
P_7_3	O rebaixo possui piso tátil ?	Tem só piso de alerta	0
P_7_3_1	O piso tátil de alerta e direcional do rebaixo está conforme a norma ?	Sim	0
P_8_1	O piso tátil está no eixo da faixa livre ?	Sim	0
P_8_2	Se tem uma leve mudança de direção está conforme a norma ?	Não	0
P_8_3	Se tem mudança de direção de 90º ou maior está conforme a norma ?	0	0
P_8_4	Se tem mudança de direção de três faixas direcionais está conforme a norma ?	0	0
P_8_5	Se tem mudança de direção de quatro faixas direcionais está conforme a norma?	0	0
P_8_6	Tem piso tátil em pontos de ônibus conforme a norma?	N.A	0
P_8_7	O piso tátil tem conexão com os lotes vizinhos?	Sim	0

P_8_8	O piso tátil está em boas condições aparentes?	Sim	0
P_8_9	O piso tátil apresenta desenho com bom senso?	Sim	0
P_13_1	Dispositivo de Drenagem está devidamente instalado e bem conservado?	0	0
P_13_2	Dispositivo de Drenagem oferece risco para caminhamento seguro de pedestre?	0	0
