Lote 1 - Rota: Padre Pedro Pinto

Diagnóstico da Calçada	Qualidade do Serviço	
Endereço: Rua Padre Pedro Pinto, 355	56	C
Data do Registro: 22/11/2019 11:01:09		
Num. Lote CTM: 190388300640

FRATAR
ENGENHARIA CONSULTIVA

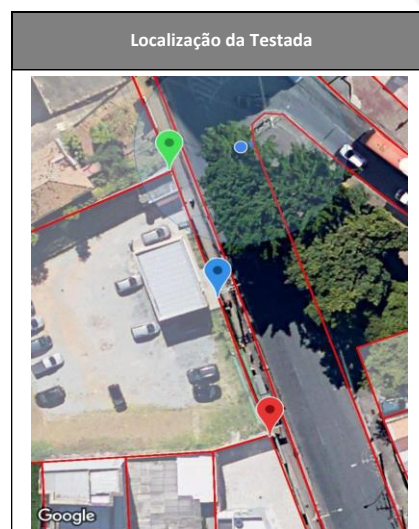
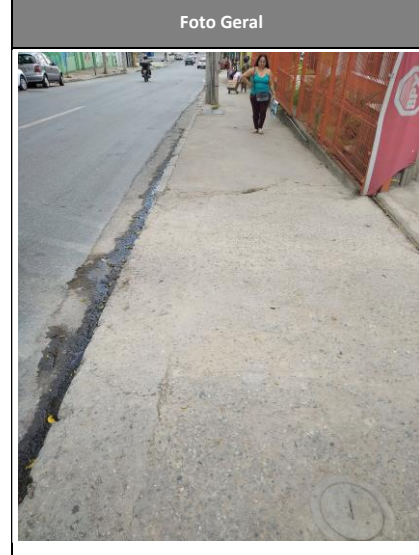
ID	Itens Avaliados	Respostas	Nota
P_1	O Mobiliário urbano está dentro da faixa de serviço de 70 cm ?	Não	-
P_2	Qual a largura livre do Passeio ?	Abaixo 0.80 m	1
P_3	Tipo de revestimento da calçada ?	Concreto	10
P_4	Existência de Buracos ?	Poucos	5
P_5	Condições Gerais do Piso e meio-fio da calçada ?	Regular	5
P_6	Presença de desníveis ?	Nenhum	10
P_7	Tem rebaixamento de calçada para Pedestre ?	Não	10
P_8	Possui piso tátil ao longo da Calçada ?	Não	-
P_9	A calçada Possui Rebaixamento de Veículos correto ?	Não	0
P_10	Existência de altura livre menor que 2,10 m ?	Não	-
P_11	O Passeio está no padrão da SMPU ?	Não	0
P_12	A testada possui prática de estacionamento sobre o passeio ?	Não	10
P_13	Existe algum dispositivo de Drenagem sobre a calçada ?	Não	0
P_14	Existe PED em frente a testada ?	Sim	-
P_15	Existe FTP em frente a testada ?	Não	-
P_16	Classificação geral da calçada pelo pesquisador.	Regular	5
