Lote 4 - Rota: Contorno

FRATAR
ENGENHARIA CONSULTIVA

Diagnóstico da Calçada	Qualidade do Serviço	
Endereço: Av.Contorno, 7218	85	B
Data do Registro: 31/10/2019 15:04:03		
Num. Lote CTM: 10010400065

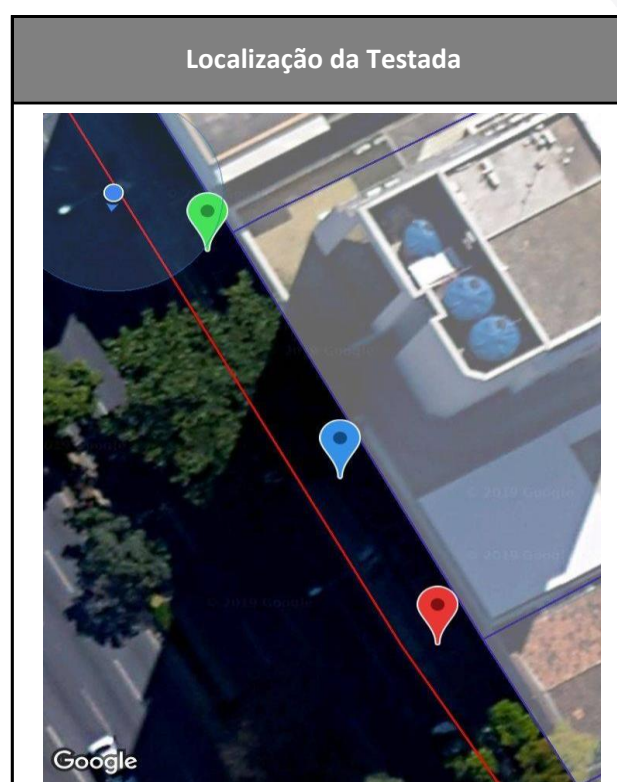
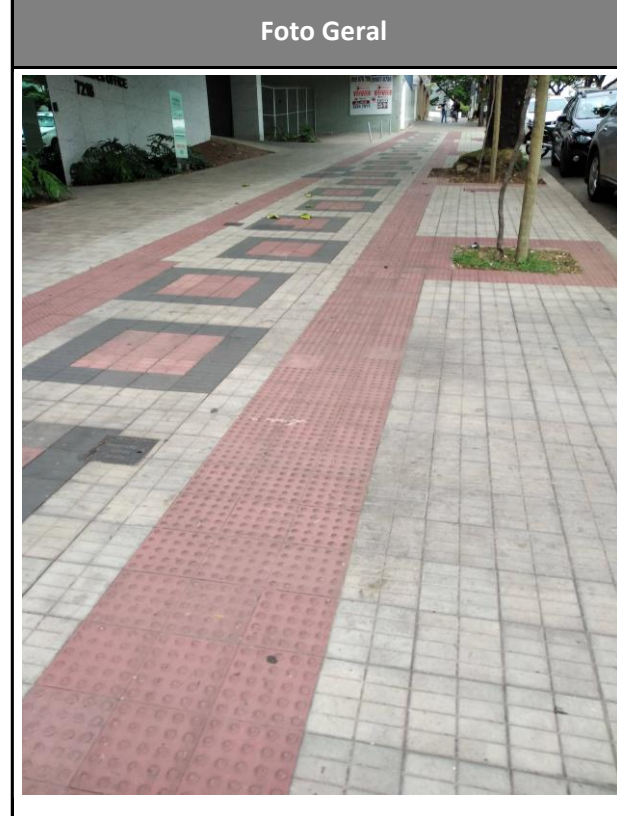
ID	Itens Avaliados	Respostas	Nota
P_1	O Mobiliário urbano está dentro da faixa de serviço de 70 cm ?	Sim	-
P_2	Qual a largura livre do Passeio ?	Acima de 1.50 m	10
P_3	Tipo de revestimento da calçada ?	Ladrilho Hidráulico	10
P_4	Existencia de Buracos ?	Nenhum	10
P_5	Condições Gerais do Piso e meio-fio da calçada ?	Ótimo(a)	10
P_6	Presença de desniveis ?	Severo	0
P_7	Tem rebaixamento de calçada para Pedestre ?	Não	10
P_8	Possui piso tátil ao longo da Calçada ?	Sim	-
P_9	A calçada Possui Rebaixamento de Veiculos correto ?	Sim	10
P_10	Existencia de altura livre menor que 2,10 m ?	Não	-
P_11	O Passeio está no padrao da SMPU ?	Sim	5
P_12	A testada possui prática de estacionamento sobre o passeio ?	Não	10
P_13	Existe algum dispositivo de Drenagem sobre a calçada ?	Não	0
P_14	Existe PED em frente a testada ?	Não	-
P_15	Existe FTP em frente a testada ?	Não	-
P_16	Classificação geral da calçada pelo pesquisador.	Ótimo(a)	10
