# Lote 1 - Rota: Padre Pedro Pinto

Diagnóstico da Calçada	Qualidade do Serviço	
Endereço: Rua Padre Pedro Pinto, 6610	65	C
Data do Registro: 13/11/2019 10:42:32		
Num. Lote CTM: 190221600030

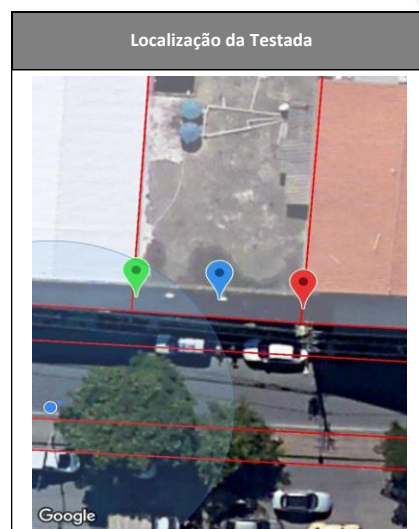
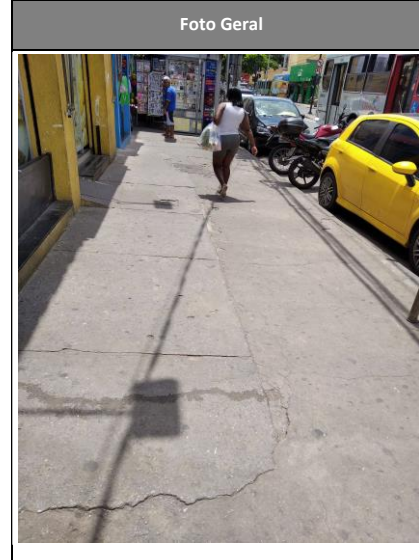
ID	Itens Avaliados	Respostas	Nota
P_1	O Mobiliário urbano está dentro da faixa de serviço de 70 cm ?	Sim	-
P_2	Qual a largura livre do Passeio ?	Acima de 1.50 m	10
P_3	Tipo de revestimento da calçada ?	Concreto	10
P_4	Existência de Buracos ?	Poucos	5
P_5	Condições Gerais do Piso e meio-fio da calçada ?	Regular	5
P_6	Presença de desníveis ?	Nenhum	10
P_7	Tem rebaixamento de calçada para Pedestre ?	Não	10
P_8	Possui piso tátil ao longo da Calçada ?	Não	-
P_9	A calçada Possui Rebaixamento de Veículos correto ?	N.A	0
P_10	Existência de altura livre menor que 2,10 m ?	Não	-
P_11	O Passeio está no padrão da SMPU ?	Não	0
P_12	A testada possui prática de estacionamento sobre o passeio ?	Não	10
P_13	Existe algum dispositivo de Drenagem sobre a calçada ?	Não	0
P_14	Existe PED em frente a testada ?	Não	-
P_15	Existe FTP em frente a testada ?	Não	-
P_16	Classificação geral da calçada pelo pesquisador.	Regular	5
