Diagnóstico da Calçada	Qualidade do Serviço	
Endereço: Av. Afonso Pena, s/nº	<b>78</b>	<b>B</b>
Data do Registro: 01/11/2019 12:29:22		
Num. Lote CTM: 10134000140

Diagnóstico da Calçada	Qualidade do Serviço		Complemento do Diagnóstico
Endereço: Av. Afonso Pena, s/nº Data do Registro: 01/11/2019 12:29:22 Num. Lote CTM: 10134000140	78	B

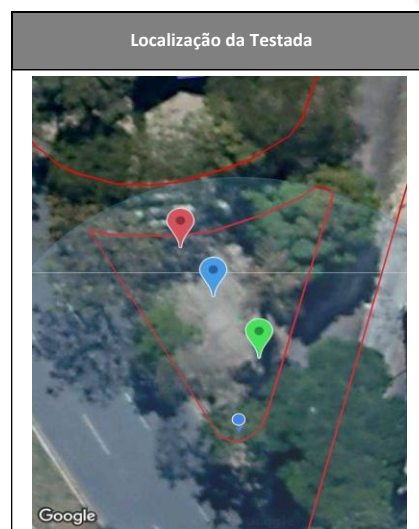
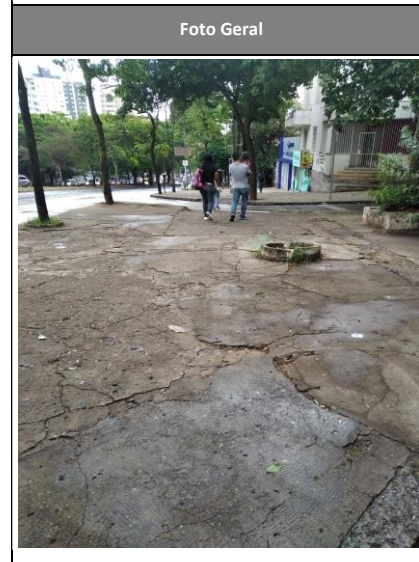
ID	Itens Avaliados	Respostas	Nota
P_1	O Mobiliário urbano está dentro da faixa de serviço de 70 cm ?	Sim	-
P_2	Qual a largura livre do Passeio ?	Acima de 1.50 m	10
P_3	Tipo de revestimento da calçada ?	Concreto	10
P_4	Existência de Buracos ?	Nenhum	10
P_5	Condições Gerais do Piso e meio-fio da calçada ?	Ótimo(a)	10
P_6	Presença de desníveis ?	Nenhum	10
P_7	Tem rebaixamento de calçada para Pedestre ?	Sim	8
P_8	Possui piso tátil ao longo da Calçada ?	Não	-
P_9	A calçada Possui Rebaixamento de Veículos correto ?	N.A	0
P_10	Existência de altura livre menor que 2,10 m ?	Não	-
P_11	O Passeio está no padrão da SMPU ?	Não	0
P_12	A testada possui prática de estacionamento sobre o passeio ?	Não	10
P_13	Existe algum dispositivo de Drenagem sobre a calçada ?	Não	0
P_14	Existe PED em frente a testada ?	Não	-
P_15	Existe FTP em frente a testada ?	Não	-
P_16	Classificação geral da calçada pelo pesquisador.	Ótimo(a)	10

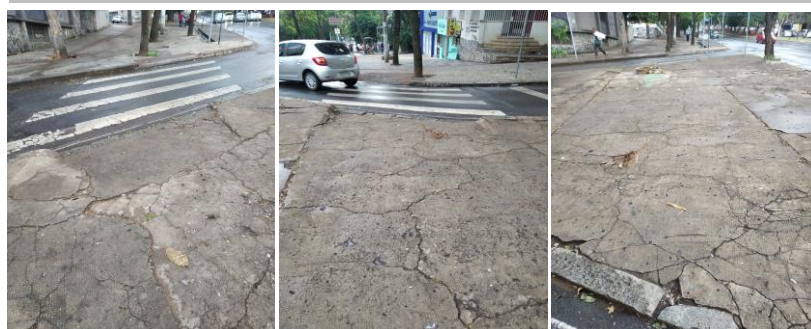
Fotos Complementares - Detalhes do Passeio

ID	Itens Avaliados	Respostas	Nota
P_7_1	Qual tipo do Rebaixo ?	Rebaixo Tipo 1 (trapézio)	0
P_7_1_1	Se for do Tipo 1, Passeio possui largura livre de 1,2 m ?	Sim	0
P_7_1_2	Se for do Tipo 1, O rebaixo tem abas conforme a norma ?	Não	-1
P_7_2	A rampa do rebaixo tem Inclinação da norma (8,33%) ?	Sim	0
P_7_3	O rebaixo possui piso tátil ?	Não tem nenhum	-1
P_7_3_1	O piso tátil de alerta e direcional do rebaixo está conforme a norma ?	0	0
P_8_1	O piso tátil está no eixo da faixa livre ?	0	0
P_8_2	Se tem uma leve mudança de direção está conforme a norma ?	0	0
P_8_3	Se tem mudança de direção de 90º ou maior está conforme a norma ?	0	0
P_8_4	Se tem mudança de direção de três faixas direcionais está conforme a norma ?	0	0
P_8_5	Se tem mudança de direção de quatro faixas direcionais está conforme a norma?	0	0
P_8_6	Tem piso tátil em pontos de ônibus conforme a norma?	0	0
P_8_7	O piso tátil tem conexão com os lotes vizinhos?	0	0

P_8_8	O piso tátil está em boas condições aparentes?	0	0
P_8_9	O piso tátil apresenta desenho com bom senso?	0	0
P_13_1	Dispositivo de Drenagem está devidamente instalado e bem conservado?	0	0
P_13_2	Dispositivo de Drenagem oferece risco para caminamento seguro de pedestre?	0	0
