# Lote 4 - Rota: Raja Gabágia

**FRATAR**  
ENGENHARIA CONSULTIVA

Diagnóstico da Calçada	Qualidade do Serviço	
Endereço: Av. Raja Gabaglia, 361 Data do Registro: 06/11/2019 16:16:03 Num. Lote CTM: 90080200185	<b>65</b>	<b>C</b>

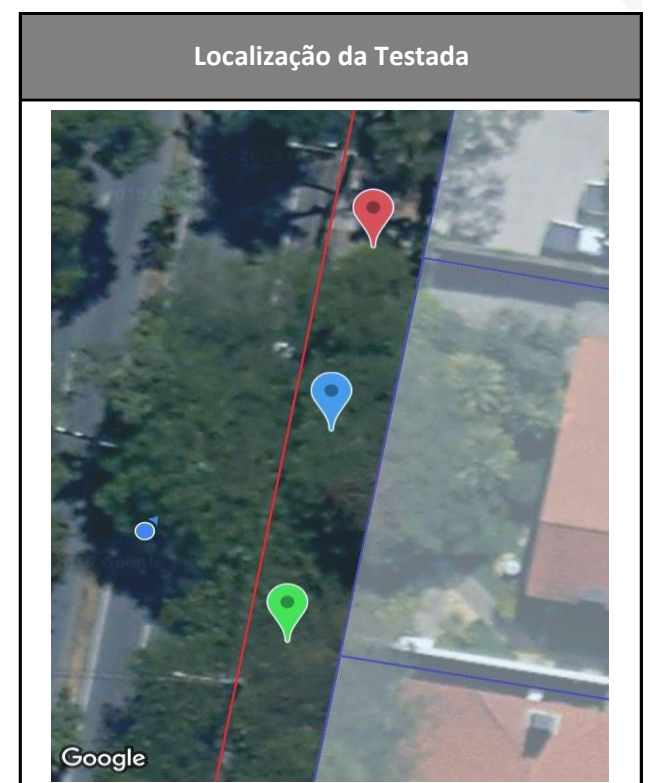
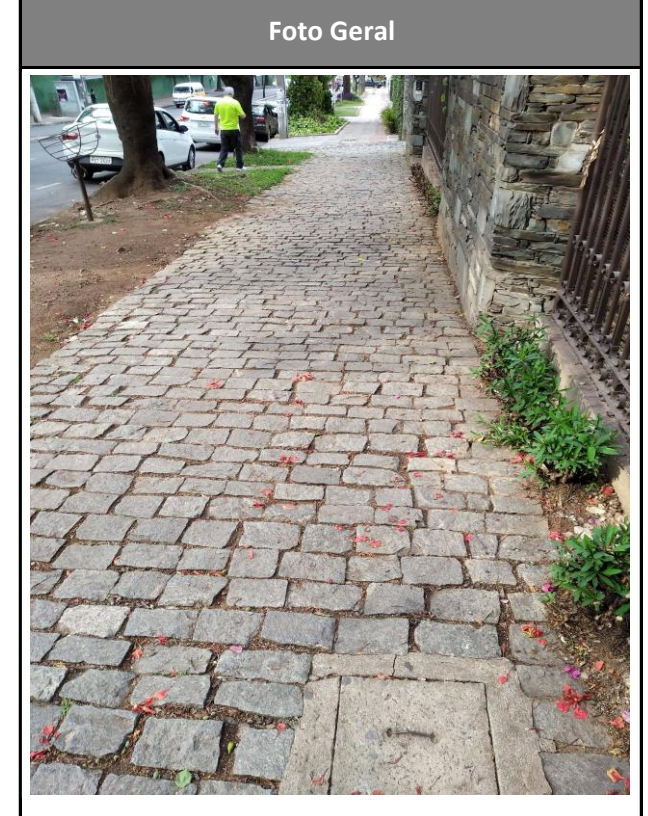
ID	Itens Avaliados	Respostas	Nota
P_1	O Mobiliário urbano está dentro da faixa de serviço de 70 cm ?	Sim	-
P_2	Qual a largura livre do Passeio ?	Acima de 1.50 m	10
P_3	Tipo de revestimento da calçada ?	Outro	0
P_4	Existencia de Buracos ?	Poucos	5
P_5	Condições Gerais do Piso e meio-fio da calçada ?	Regular	5
P_6	Presença de desniveis ?	Nenhum	10
P_7	Tem rebaixamento de calçada para Pedestre ?	Não	10
P_8	Possui piso tátil ao longo da Calçada ?	Não	-
P_9	A calçada Possui Rebaixamento de Veiculos correto ?	Sim	10
P_10	Existencia de altura livre menor que 2,10 m ?	Não	-
P_11	O Passeio está no padrao da SMPU ?	Não	0
P_12	A testada possui prática de estacionamento sobre o passeio ?	Não	10
P_13	Existe algum dispositivo de Drenagem sobre a calçada ?	Não	0
P_14	Existe PED em frente a testada ?	Não	-
P_15	Existe FTP em frente a testada ?	Não	-
P_16	Classificação geral da calçada pelo pesquisador.	Regular	5
