Lote 1 - Rota: Padre Pedro Pinto

FRATAR
ENGENHARIA CONSULTIVA

Diagnóstico da Calçada	Qualidade do Serviço	
Endereço: Rua Padre Pedro Pinto, s/nº	70	C
Data do Registro: 21/11/2019 12:12:56		
Num. Lote CTM: 190695400245

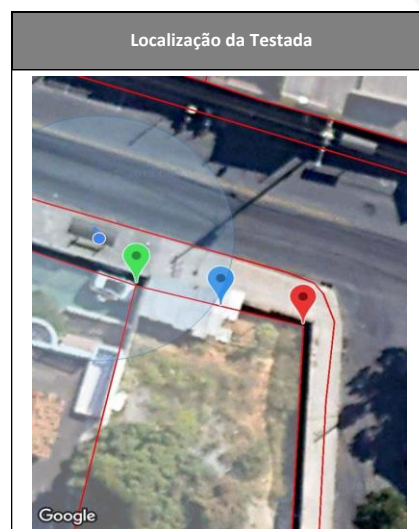
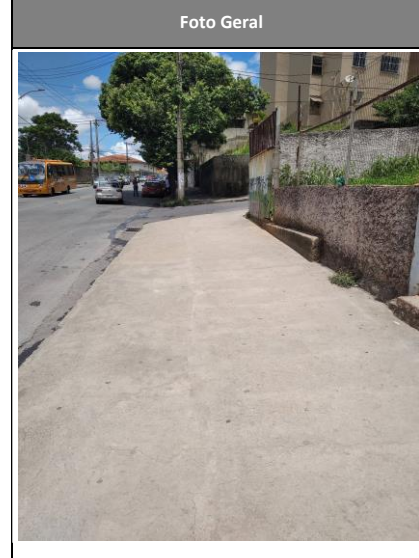
ID	Itens Avaliados	Respostas	Nota
P_1	O Mobiliário urbano está dentro da faixa de serviço de 70 cm ?	Sim	-
P_2	Qual a largura livre do Passeio ?	Acima de 1.50 m	10
P_3	Tipo de revestimento da calçada ?	Concreto	10
P_4	Existência de Buracos ?	Nenhum	10
P_5	Condições Gerais do Piso e meio-fio da calçada ?	Ótimo(a)	10
P_6	Presença de desníveis ?	Nenhum	10
P_7	Tem rebaixamento de calçada para Pedestre ?	Não, mas deveria ter.	0
P_8	Possui piso tátil ao longo da Calçada ?	Não	-
P_9	A calçada Possui Rebaixamento de Veículos correto ?	N.A	0
P_10	Existência de altura livre menor que 2,10 m ?	Não	-
P_11	O Passeio está no padrão da SMPU ?	Não	0
P_12	A testada possui prática de estacionamento sobre o passeio ?	Não	10
P_13	Existe algum dispositivo de Drenagem sobre a calçada ?	Não	0
P_14	Existe PED em frente a testada ?	Não	-
P_15	Existe FTP em frente a testada ?	Não	-
P_16	Classificação geral da calçada pelo pesquisador.	Ótimo(a)	10
