Lote 1 - Rota: Padre Pedro Pinto

Diagnóstico da Calçada	Qualidade do Serviço	
Endereço: Rua Padre Pedro Pinto, 587	42	D
Data do Registro: 13/11/2019 13:34:56		
Num. Lote CTM: 210502400255

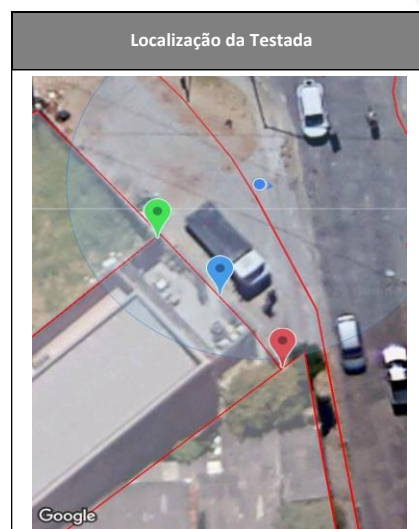
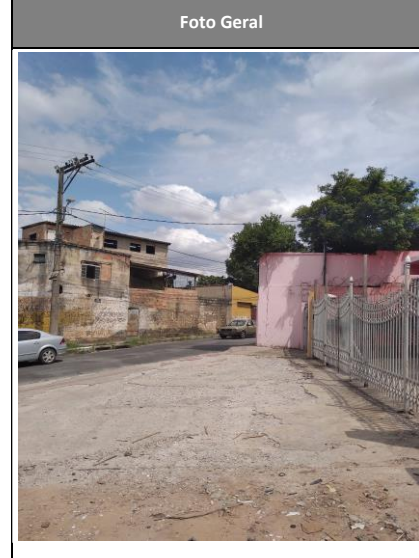
ID	Itens Avaliados	Respostas	Nota
P_1	O Mobiliario urbano está dentro da faixa de serviço de 70 cm ?	Sim	-
P_2	Qual a largura livre do Passeio ?	Acima de 1.50 m	10
P_3	Tipo de revestimento da caçada ?	Concreto	10
P_4	Existencia de Buracos ?	Poucos	5
P_5	Condições Gerais do Piso e meio-fio da calçada ?	Péssimo	0
P_6	Presença de desníveis ?	Severo	0
P_7	Tem rebaixamento de calçada para Pedestre ?	Sim	7
P_8	Possui piso tátil ao longo da Calçada ?	Sim	-
P_9	A calçada Possui Rebaixamento de Veiculos correto ?	N.A	0
P_10	Existencia de altura livre menor que 2,10 m ?	Não	-
P_11	O Passeio está no padrao da SMPU ?	Não	0
P_12	A testada possui prática de estacionamento sobre o passeio ?	Não	10
P_13	Existe algum dispositivo de Drenagem sobre a calçada ?	Não	0
P_14	Existe PED em frente a testada ?	Não	-
P_15	Existe FTP em frente a testada ?	Não	-
P_16	Classificação geral da calçada pelo pesquisador.	Ruim	0

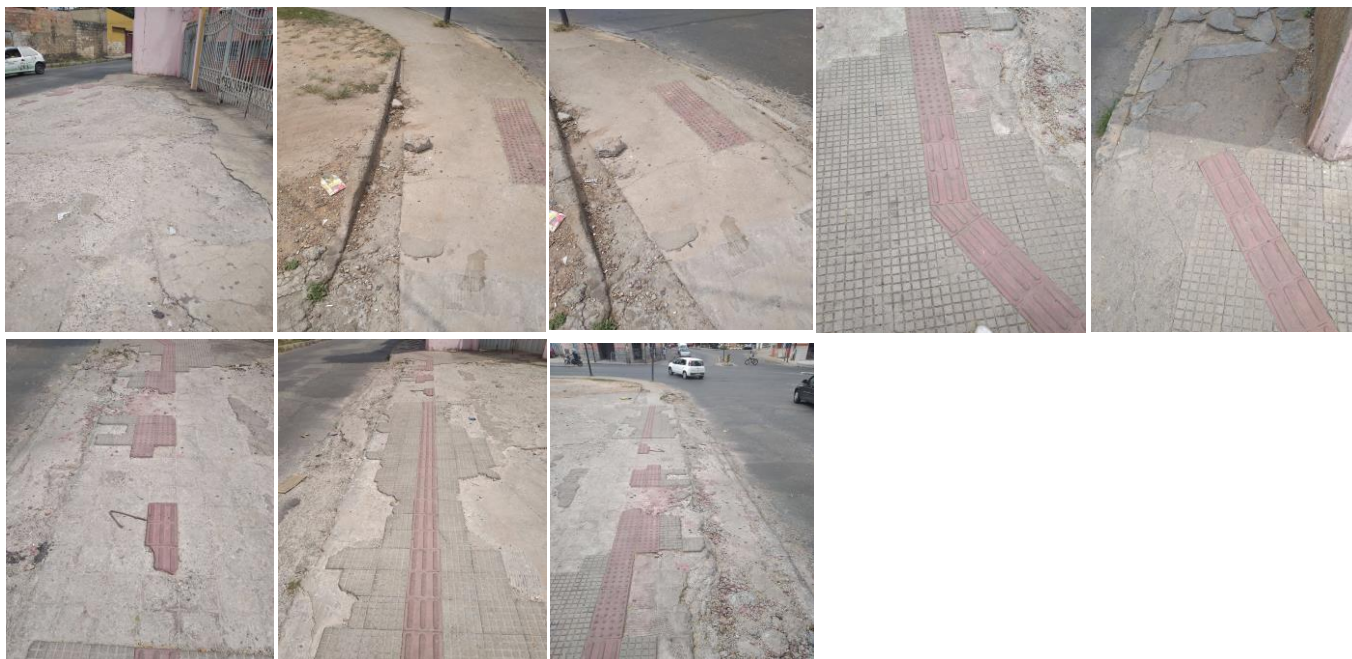
Fotos Complementares - Detalhes do Passeio

ID	Itens Avaliados	Respostas	Nota
P_7_1	Qual tipo do Rebaixo ?	Rebaixo Tipo 1 (trapézio)	0
P_7_1_1	Se for do Tipo 1, Passeio possui largura livre de 1,2 m ?	Sim	0
P_7_1_2	Se for do Tipo 1, O rebaixo tem abas conforme a norma ?	Não	-1
P_7_2	A rampa do rebaixo tem Inclinação da norma (8,33%) ?	Sim	0
P_7_3	O rebaixo possui piso tátil ?	Tem só piso de alerta	-1
P_7_3_1	O piso tátil de alerta e direcional do rebaixo está conforme a norma ?	Não	0
P_8_1	O piso tátil está no eixo da faixa livre ?	Não	0
P_8_2	Se tem uma leve mudança de direção está conforme a norma ?	Sim	0
P_8_3	Se tem mudança de direção de 90º ou maior está conforme a norma ?	N.A	0
P_8_4	Se tem mudança de direção de três faixas direcionais está conforme a norma ?	Sim	0
P_8_5	Se tem mudança de direção de quatro faixas direcionais está conforme a norma?	N.A	0
P_8_6	Tem piso tátil em pontos de ônibus conforme a norma?	N.A	0
P_8_7	O piso tátil tem conexão com os lotes vizinhos?	Sim	0

P_8_8	O piso tátil está em boas condições aparentes?	Não	0
P_8_9	O piso tátil apresenta desenho com bom senso?	Não	0
P_13_1	Dispositivo de Drenagem está devidamente instalado e bem conservado?	0	0
P_13_2	Dispositivo de Drenagem oferece risco para caminamento seguro de pedestre?	0	0
