Diagnóstico da Calçada	Qualidade do Serviço	
Endereço: Av. Afonso Pena, 3355	78	B
Data do Registro: 01/11/2019 11:12:26		
Num. Lote CTM: 80040600165

Lote 5 - Rota: Afonso Pena

FRATAR
ENGENHARIA CONSULTIVA

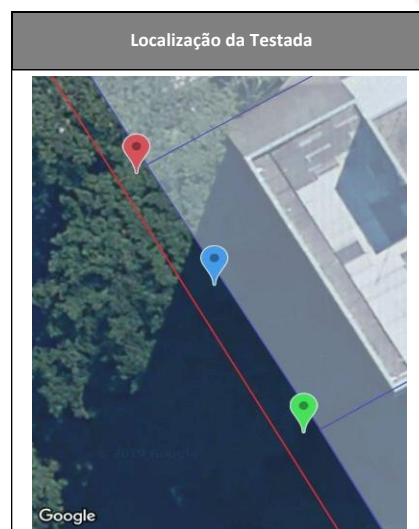
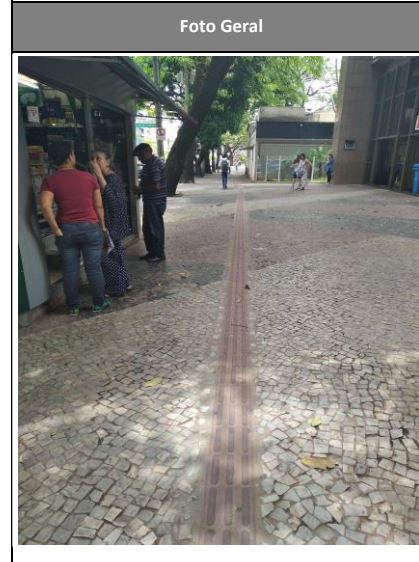
ID	Itens Avaliados	Respostas	Nota
P_1	O Mobiliário urbano está dentro da faixa de serviço de 70 cm ?	Sim	-
P_2	Qual a largura livre do Passeio ?	Acima de 1.50 m	10
P_3	Tipo de revestimento da calçada ?	Pedra Portuguesa	8
P_4	Existência de Buracos ?	Nenhum	10
P_5	Condições Gerais do Piso e meio-fio da calçada ?	Ótimo(a)	10
P_6	Presença de desníveis ?	Nenhum	10
P_7	Tem rebaixamento de calçada para Pedestre ?	Não	10
P_8	Possui piso tátil ao longo da Calçada ?	Sim	-
P_9	A calçada Possui Rebaixamento de Veículos correto ?	N.A	0
P_10	Existência de altura livre menor que 2,10 m ?	Não	-
P_11	O Passeio está no padrão da SMPU ?	Não	0
P_12	A testada possui prática de estacionamento sobre o passeio ?	Não	10
P_13	Existe algum dispositivo de Drenagem sobre a calçada ?	Não	0
P_14	Existe PED em frente a testada ?	Não	-
P_15	Existe FTP em frente a testada ?	Não	-
P_16	Classificação geral da calçada pelo pesquisador.	Ótimo(a)	10
