Lote 4 - Rota: Contorno

Diagnóstico da Calçada	Qualidade do Serviço	
Endereço: Av.Contorno, 1900 Data do Registro: 30/10/2019 14:13:27 Num. Lote CTM: 10047600105	71	B

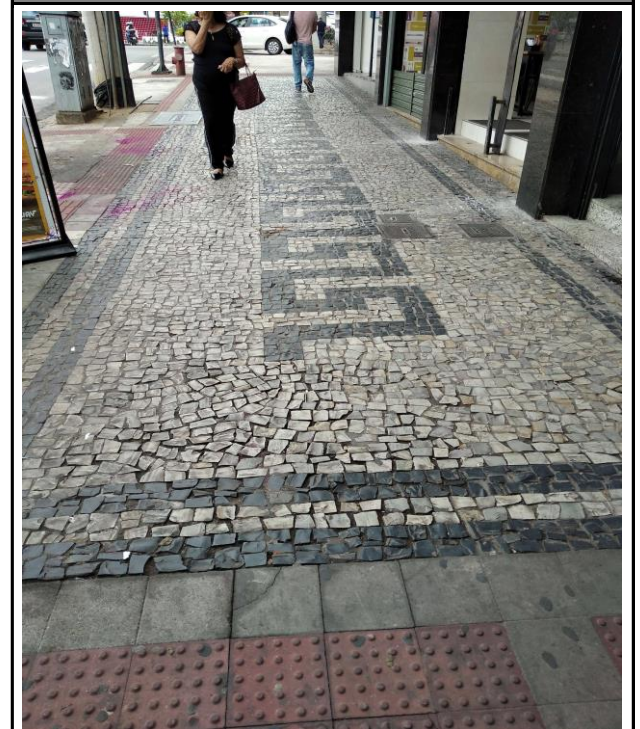
Foto Geral

ID	Itens Avaliados	Respostas	Nota
P_1	O Mobiliário urbano está dentro da faixa de serviço de 70 cm ?	Sim	-
P_2	Qual a largura livre do Passeio ?	Acima de 1.50 m	10
P_3	Tipo de revestimento da calçada ?	Pedra Portuguesa	8
P_4	Existencia de Buracos ?	Poucos	5
P_5	Condições Gerais do Piso e meio-fio da calçada ?	Ótimo(a)	10
P_6	Presença de desniveis ?	Nenhum	10
P_7	Tem rebaixamento de calçada para Pedestre ?	Sim	8
P_8	Possui piso tátil ao longo da Calçada ?	Não	-
P_9	A calçada Possui Rebaixamento de Veiculos correto ?	N.A	0
P_10	Existencia de altura livre menor que 2,10 m ?	Não	-
P_11	O Passeio está no padrao da SMPU ?	Não	0
P_12	A testada possui prática de estacionamento sobre o passeio ?	Não	10
P_13	Existe algum dispositivo de Drenagem sobre a calçada ?	Não	0
P_14	Existe PED em frente a testada ?	Sim	-
P_15	Existe FTP em frente a testada ?	Sim	-
P_16	Classificação geral da calçada pelo pesquisador.	Ótimo(a)	10
