Lote 4 - Rota: Raja Gabágia

FRATAR
ENGENHARIA CONSULTIVA

Diagnóstico da Calçada	Qualidade do Serviço	
Endereço: Av. Olegário Maciel, 2191	63	C
Data do Registro: 05/11/2019 10:26:54		
Num. Lote CTM: 10058000225

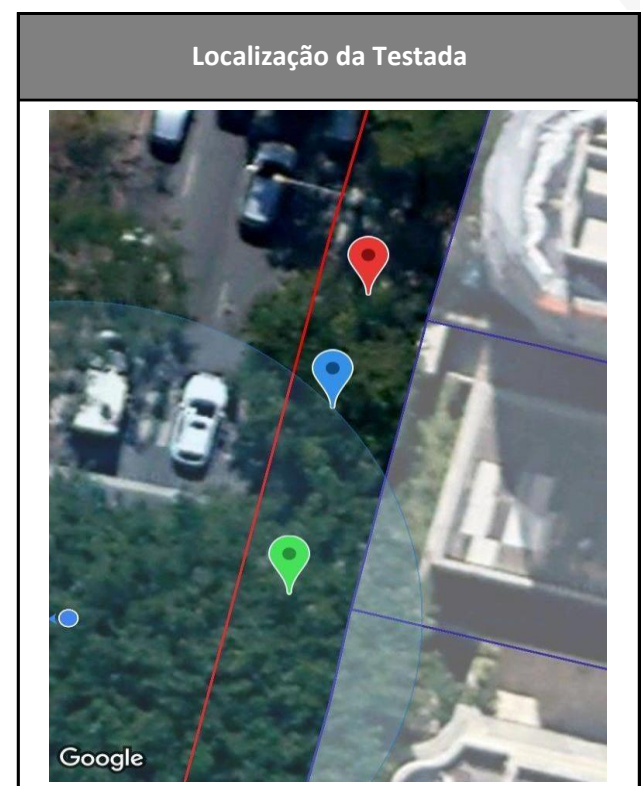
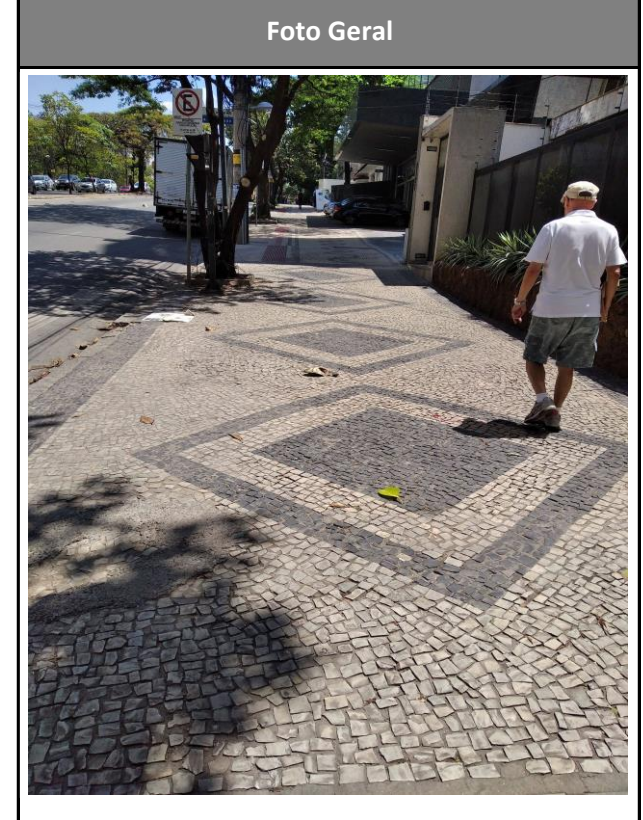
ID	Itens Avaliados	Respostas	Nota
P_1	O Mobiliário urbano está dentro da faixa de serviço de 70 cm ?	Sim	-
P_2	Qual a largura livre do Passeio ?	Acima de 1.50 m	10
P_3	Tipo de revestimento da calçada ?	Pedra Portuguesa	8
P_4	Existencia de Buracos ?	Nenhum	10
P_5	Condições Gerais do Piso e meio-fio da calçada ?	Ótimo(a)	10
P_6	Presença de desniveis ?	Nenhum	10
P_7	Tem rebaixamento de calçada para Pedestre ?	Não, mas deveria ter.	0
P_8	Possui piso tátil ao longo da Calçada ?	Não	-
P_9	A calçada Possui Rebaixamento de Veiculos correto ?	Não	0
P_10	Existencia de altura livre menor que 2,10 m ?	Não	-
P_11	O Passeio está no padrao da SMPU ?	Não	0
P_12	A testada possui prática de estacionamento sobre o passeio ?	Não	10
P_13	Existe algum dispositivo de Drenagem sobre a calçada ?	Não	0
P_14	Existe PED em frente a testada ?	Não	-
P_15	Existe FTP em frente a testada ?	Sim	-
P_16	Classificação geral da calçada pelo pesquisador.	Regular	5
