Lote 1 - Rota: Padre Pedro Pinto

FRATAR
ENGENHARIA CONSULTIVA

Diagnóstico da Calçada	Qualidade do Serviço	
Endereço: Rua Padre Pedro Pinto, 6701	67	C
Data do Registro: 13/11/2019 10:28:14		
Num. Lote CTM: 210654700265

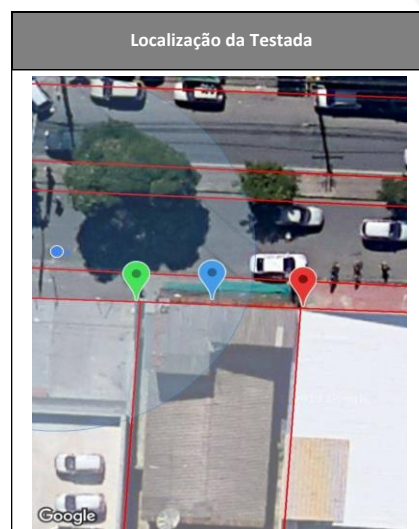
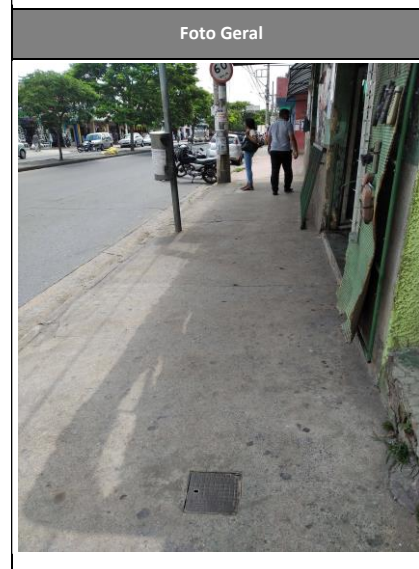
ID	Itens Avaliados	Respostas	Nota
P_1	O Mobiliário urbano está dentro da faixa de serviço de 70 cm ?	Sim	-
P_2	Qual a largura livre do Passeio ?	Acima de 1.50 m	10
P_3	Tipo de revestimento da calçada ?	Concreto	10
P_4	Existência de Buracos ?	Nenhum	10
P_5	Condições Gerais do Piso e meio-fio da calçada ?	Regular	5
P_6	Presença de desníveis ?	Leve	7
P_7	Tem rebaixamento de calçada para Pedestre ?	Não	10
P_8	Possui piso tátil ao longo da Calçada ?	Não	-
P_9	A calçada Possui Rebaixamento de Veículos correto ?	N.A	0
P_10	Existência de altura livre menor que 2,10 m ?	Não	-
P_11	O Passeio está no padrão da SMPU ?	Não	0
P_12	A testada possui prática de estacionamento sobre o passeio ?	Não	10
P_13	Existe algum dispositivo de Drenagem sobre a calçada ?	Não	0
P_14	Existe PED em frente a testada ?	Não	-
P_15	Existe FTP em frente a testada ?	Não	-
P_16	Classificação geral da calçada pelo pesquisador.	Regular	5
