Diagnóstico da Calçada	Qualidade do Serviço	
Endereço: Rua Curitiba, 1577	<b>75</b>	<b>B</b>
Data do Registro: 12/11/2019 10:31:30		
#N/D

Diagnóstico da Calçada	Qualidade do Serviço		Complemento do Diagnóstico
Endereço: Rua Curitiba, 1577 Data do Registro: 12/11/2019 10:31:30 #N/D	75	B

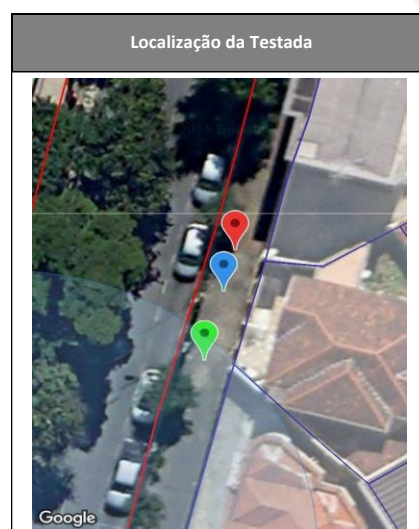
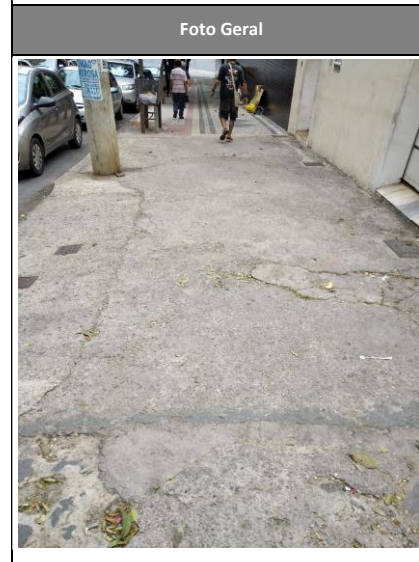
ID	Itens Avaliados	Respostas	Nota
P_1	O Mobiliário urbano está dentro da faixa de serviço de 70 cm ?	Sim	-
P_2	Qual a largura livre do Passeio ?	Acima de 1.50 m	10
P_3	Tipo de revestimento da calçada ?	Concreto	10
P_4	Existência de Buracos ?	Poucos	5
P_5	Condições Gerais do Piso e meio-fio da calçada ?	Ótimo(a)	10
P_6	Presença de desníveis ?	Nenhum	10
P_7	Tem rebaixamento de calçada para Pedestre ?	Não	10
P_8	Possui piso tátil ao longo da Calçada ?	Não	-
P_9	A calçada Possui Rebaixamento de Veículos correto ?	Não	0
P_10	Existência de altura livre menor que 2,10 m ?	Não	-
P_11	O Passeio está no padrão da SMPU ?	Não	0
P_12	A testada possui prática de estacionamento sobre o passeio ?	Não	10
P_13	Existe algum dispositivo de Drenagem sobre a calçada ?	Não	0
P_14	Existe PED em frente a testada ?	Não	-
P_15	Existe FTP em frente a testada ?	Não	-
P_16	Classificação geral da calçada pelo pesquisador.	Ótimo(a)	10
