Lote 4 - Rota: Raja Gabália

FRATAR
ENGENHARIA CONSULTIVA

Diagnóstico da Calçada	Qualidade do Serviço	
Endereço: Av. Olegário Maciel, s/nº	60	C
Data do Registro: 05/11/2019 11:55:15		
Num. Lote CTM: 10289000185

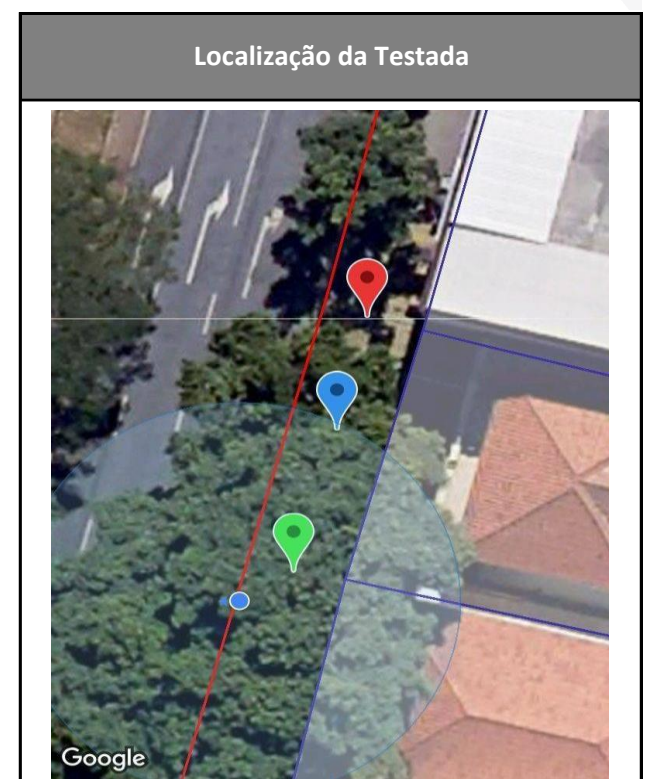
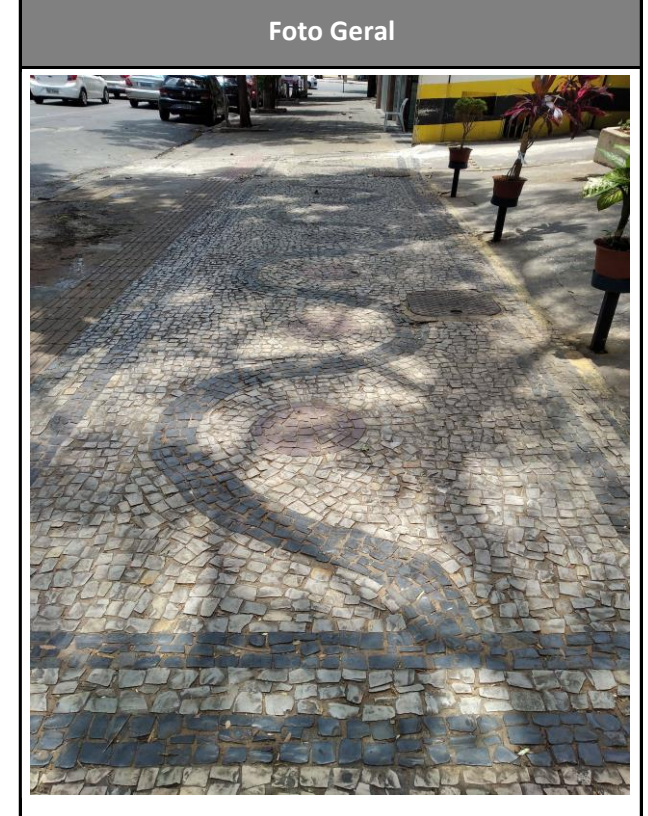
ID	Itens Avaliados	Respostas	Nota
P_1	O Mobiliário urbano está dentro da faixa de serviço de 70 cm ?	Sim	-
P_2	Qual a largura livre do Passeio ?	Acima de 1.50 m	10
P_3	Tipo de revestimento da calçada ?	Pedra Portuguesa	8
P_4	Existencia de Buracos ?	Poucos	5
P_5	Condições Gerais do Piso e meio-fio da calçada ?	Regular	5
P_6	Presença de desniveis ?	Leve	7
P_7	Tem rebaixamento de calçada para Pedestre ?	Não	10
P_8	Possui piso tátil ao longo da Calçada ?	Sim	-
P_9	A calçada Possui Rebaixamento de Veiculos correto ?	Não	0
P_10	Existencia de altura livre menor que 2,10 m ?	Não	-
P_11	O Passeio está no padrao da SMPU ?	Não	0
P_12	A testada possui prática de estacionamento sobre o passeio ?	Não	10
P_13	Existe algum dispositivo de Drenagem sobre a calçada ?	Não	0
P_14	Existe PED em frente a testada ?	Não	-
P_15	Existe FTP em frente a testada ?	Não	-
P_16	Classificação geral da calçada pelo pesquisador.	Regular	5
