Diagnóstico da Calçada	Qualidade do Serviço	
Endereço: Rua São Paulo, s/nº	<b>55</b>	<b>C</b>
Data do Registro: 08/11/2019 10:58:37		
Num. Lote CTM: 10315600375

Diagnóstico da Calçada	Qualidade do Serviço		Complemento do Diagnóstico
Endereço: Rua São Paulo, s/nº Data do Registro: 08/11/2019 10:58:37 Num. Lote CTM: 10315600375	55	C

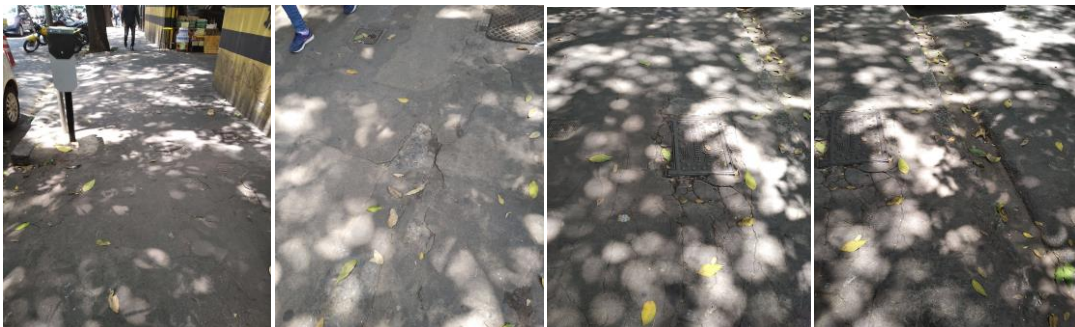
### Fotos Complementares - Detalhes do Passeio

ID	Itens Avaliados	Respostas	Nota
P_1	O Mobiliário urbano está dentro da faixa de serviço de 70 cm ?	Sim	-
P_2	Qual a largura livre do Passeio ?	Acima de 1.50 m	10
P_3	Tipo de revestimento da calçada ?	Concreto	10
P_4	Existência de Buracos ?	Poucos	5
P_5	Condições Gerais do Piso e meio-fio da calçada ?	Péssimo	0
P_6	Presença de desníveis ?	Nenhum	10
P_7	Tem rebaixamento de calçada para Pedestre ?	Não	10
P_8	Possui piso tátil ao longo da Calçada ?	Não	-
P_9	A calçada Possui Rebaixamento de Veículos correto ?	Não	0
P_10	Existência de altura livre menor que 2,10 m ?	Não	-
P_11	O Passeio está no padrão da SMPU ?	Não	0
P_12	A testada possui prática de estacionamento sobre o passeio ?	Não	10
P_13	Existe algum dispositivo de Drenagem sobre a calçada ?	Não	0
P_14	Existe PED em frente a testada ?	Não	-
P_15	Existe FTP em frente a testada ?	Não	-
P_16	Classificação geral da calçada pelo pesquisador.	Ruim	0
