Diagnóstico da Calçada	Qualidade do Serviço	
Endereço: Rua Conceição do Mato Dentro, s/nº	79	B
Data do Registro: 28/10/2019 14:31:57		
Num. Lote CTM: 140215200355

Diagnóstico da Calçada	Qualidade do Serviço		Complemento do Diagnóstico
Endereço: Rua Conceição do Mato Dentro, s/nº	79	B	
Data do Registro: 28/10/2019 14:31:57			
Num. Lote CTM: 140215200355

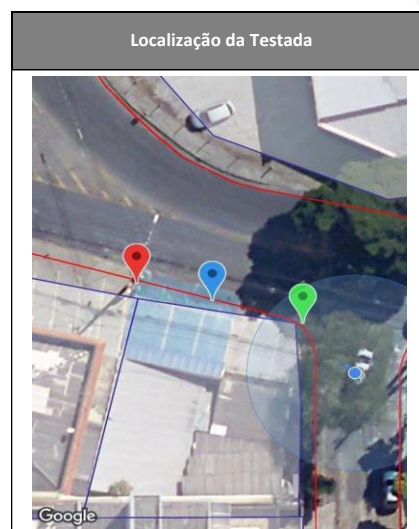
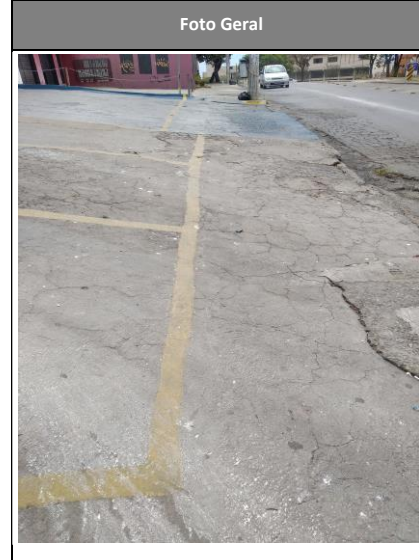
ID	Itens Avaliados	Respostas	Nota
P_1	O Mobiliário urbano está dentro da faixa de serviço de 70 cm ?	Sim	-
P_2	Qual a largura livre do Passeio ?	Entre 0.80 m e 1.20 m	4
P_3	Tipo de revestimento da calçada ?	Concreto	10
P_4	Existência de Buracos ?	Nenhum	10
P_5	Condições Gerais do Piso e meio-fio da calçada ?	Regular	5
P_6	Presença de desníveis ?	Nenhum	10
P_7	Tem rebaixamento de calçada para Pedestre ?	Não	10
P_8	Possui piso tátil ao longo da Calçada ?	Não	-
P_9	A calçada Possui Rebaixamento de Veículos correto ?	Sim	10
P_10	Existência de altura livre menor que 2,10 m ?	Não	-
P_11	O Passeio está no padrão da SMPU ?	Não	0
P_12	A testada possui prática de estacionamento sobre o passeio ?	Não	10
P_13	Existe algum dispositivo de Drenagem sobre a calçada ?	Não	0
P_14	Existe PED em frente a testada ?	Não	-
P_15	Existe FTP em frente a testada ?	Não	-
P_16	Classificação geral da calçada pelo pesquisador.	Ótimo(a)	10
