Diagnóstico da Calçada	Qualidade do Serviço	
Endereço: Rua Monteiro Lobato, 308	71	B
Data do Registro: 28/10/2019 10:58:30		
Num. Lote CTM: 140232600210

Diagnóstico da Calçada	Qualidade do Serviço		Complemento do Diagnóstico
Endereço: Rua Monteiro Lobato, 308 Data do Registro: 28/10/2019 10:58:30 Num. Lote CTM: 140232600210	71	B

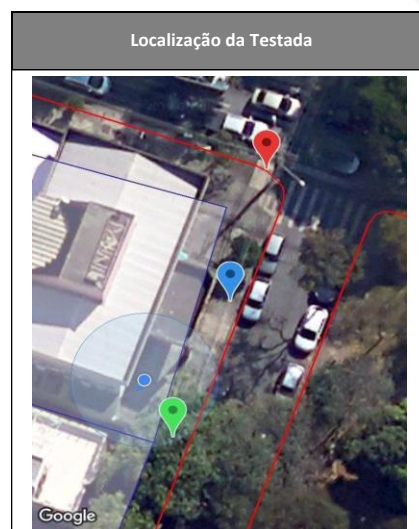
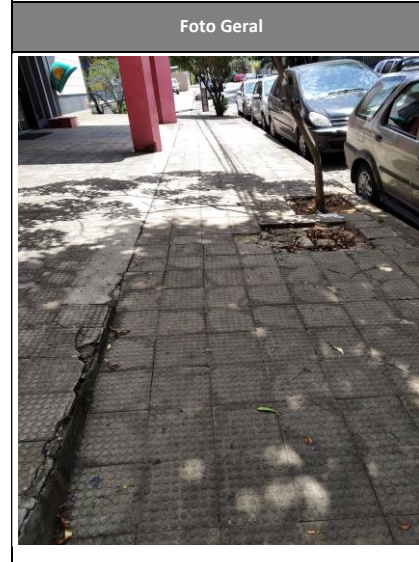
ID	Itens Avaliados	Respostas	Nota
P_1	O Mobiliário urbano está dentro da faixa de serviço de 70 cm ?	Sim	-
P_2	Qual a largura livre do Passeio ?	Entre 0.80 m e 1.20 m	4
P_3	Tipo de revestimento da calçada ?	Concreto	10
P_4	Existência de Buracos ?	Poucos	5
P_5	Condições Gerais do Piso e meio-fio da calçada ?	Ótimo(a)	10
P_6	Presença de desníveis ?	Nenhum	10
P_7	Tem rebaixamento de calçada para Pedestre ?	Sim	7
P_8	Possui piso tátil ao longo da Calçada ?	Não	-
P_9	A calçada Possui Rebaixamento de Veículos correto ?	N.A	0
P_10	Existência de altura livre menor que 2,10 m ?	Sim	-
P_11	O Passeio está no padrão da SMPU ?	Não	0
P_12	A testada possui prática de estacionamento sobre o passeio ?	Não	10
P_13	Existe algum dispositivo de Drenagem sobre a calçada ?	Não	0
P_14	Existe PED em frente a testada ?	Não	-
P_15	Existe FTP em frente a testada ?	Sim	-
P_16	Classificação geral da calçada pelo pesquisador.	Ótimo(a)	10

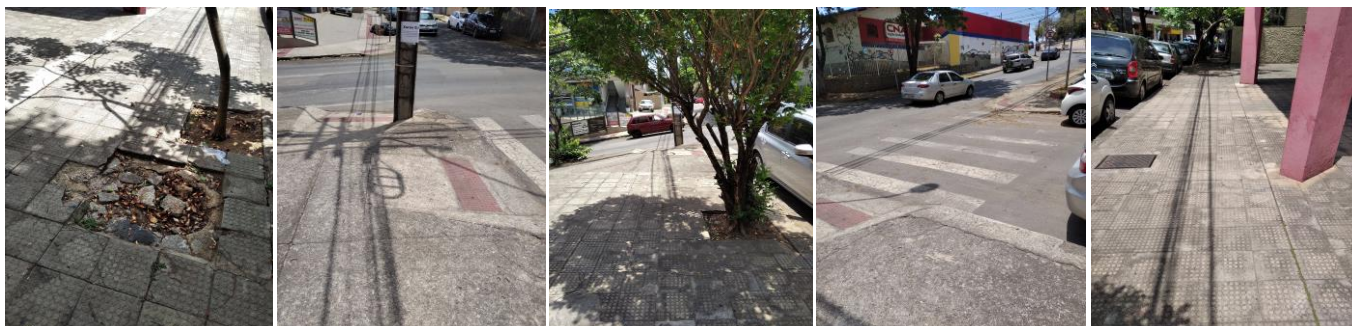
Fotos Complementares - Detalhes do Passeio

ID	Itens Avaliados	Respostas	Nota
P_7_1	Qual tipo do Rebaixo ?	Rebaixo Tipo 1 (trapézio)	0
P_7_1_1	Se for do Tipo 1, Passeio possui largura livre de 1,2 m ?	Sim	0
P_7_1_2	Se for do Tipo 1, O rebaixo tem abas conforme a norma ?	Não	-1
P_7_2	A rampa do rebaixo tem Inclinação da norma (8,33%) ?	Sim	0
P_7_3	O rebaixo possui piso tátil ?	Tem só piso de alerta	-1
P_7_3_1	O piso tátil de alerta e direcional do rebaixo está conforme a norma ?	Não	-1
P_8_1	O piso tátil está no eixo da faixa livre ?	0	0
P_8_2	Se tem uma leve mudança de direção está conforme a norma ?	0	0
P_8_3	Se tem mudança de direção de 90º ou maior está conforme a norma ?	0	0
P_8_4	Se tem mudança de direção de três faixas direcionais está conforme a norma ?	0	0
P_8_5	Se tem mudança de direção de quatro faixas direcionais está conforme a norma?	0	0
P_8_6	Tem piso tátil em pontos de ônibus conforme a norma?	0	0
P_8_7	O piso tátil tem conexão com os lotes vizinhos?	0	0

P_8_8	O piso tátil está em boas condições aparentes?	0	0
P_8_9	O piso tátil apresenta desenho com bom senso?	0	0
P_13_1	Dispositivo de Drenagem está devidamente instalado e bem conservado?	0	0
P_13_2	Dispositivo de Drenagem oferece risco para caminamento seguro de pedestre?	0	0
