Diagnóstico da Calçada	Qualidade do Serviço	
Endereço: Rua São Paulo, s/nº	63	C
Data do Registro: 08/11/2019 12:19:44		
Num. Lote CTM: 10467900395

Lote 4 - Rota: Raja Gabáglia

FRATAR
ENGENHARIA CONSULTIVA

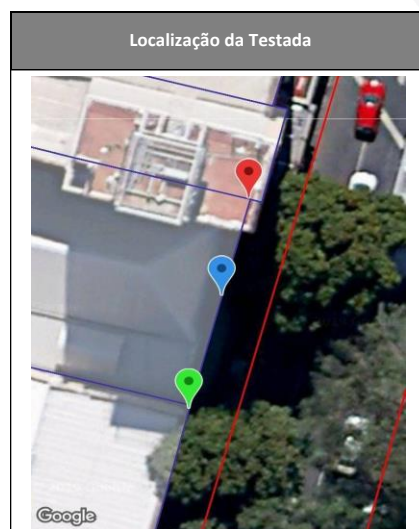
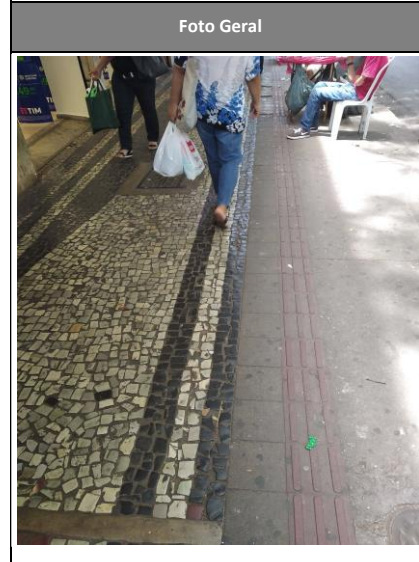
ID	Itens Avaliados	Respostas	Nota
P_1	O Mobiliário urbano está dentro da faixa de serviço de 70 cm ?	Sim	-
P_2	Qual a largura livre do Passeio ?	Acima de 1.50 m	10
P_3	Tipo de revestimento da calçada ?	Pedra Portuguesa	8
P_4	Existência de Buracos ?	Poucos	5
P_5	Condições Gerais do Piso e meio-fio da calçada ?	Regular	5
P_6	Presença de desníveis ?	Nenhum	10
P_7	Tem rebaixamento de calçada para Pedestre ?	Não	10
P_8	Possui piso tátil ao longo da Calçada ?	Sim	-
P_9	A calçada Possui Rebaixamento de Veículos correto ?	N.A	0
P_10	Existência de altura livre menor que 2,10 m ?	Não	-
P_11	O Passeio está no padrão da SMPU ?	Não	0
P_12	A testada possui prática de estacionamento sobre o passeio ?	Não	10
P_13	Existe algum dispositivo de Drenagem sobre a calçada ?	Não	0
P_14	Existe PED em frente a testada ?	Não	-
P_15	Existe FTP em frente a testada ?	Não	-
P_16	Classificação geral da calçada pelo pesquisador.	Regular	5
