Diagnóstico da Calçada	Qualidade do Serviço	
Endereço: Av. Portugal, s/nº	66	C
Data do Registro: 16/11/2019 13:06:04		
Num. Lote CTM: 200008400315

Diagnóstico da Calçada	Qualidade do Serviço		Complemento do Diagnóstico
Endereço: Av. Portugal, s/nº Data do Registro: 16/11/2019 13:06:04 Num. Lote CTM: 200008400315	66	C

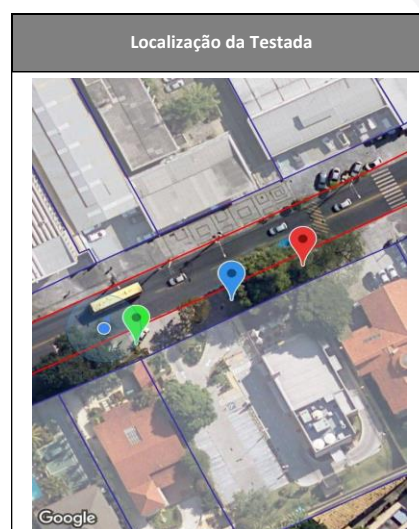
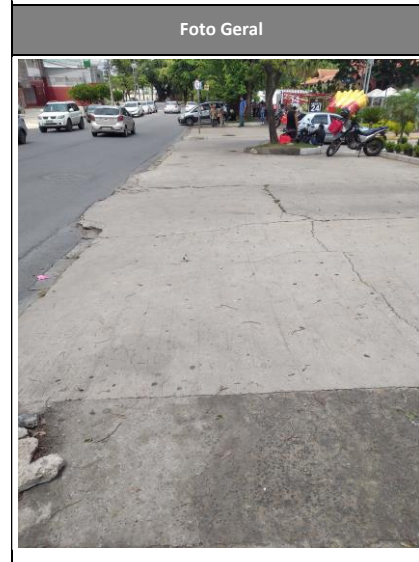
ID	Itens Avaliados	Respostas	Nota
P_1	O Mobiliário urbano está dentro da faixa de serviço de 70 cm ?	Sim	-
P_2	Qual a largura livre do Passeio ?	Entre 1.20 m e 1.50 m	6
P_3	Tipo de revestimento da calçada ?	Concreto	10
P_4	Existência de Buracos ?	Nenhum	10
P_5	Condições Gerais do Piso e meio-fio da calçada ?	Regular	5
P_6	Presença de desníveis ?	Nenhum	10
P_7	Tem rebaixamento de calçada para Pedestre ?	Não	10
P_8	Possui piso tátil ao longo da Calçada ?	Não	-
P_9	A calçada Possui Rebaixamento de Veículos correto ?	Não	0
P_10	Existência de altura livre menor que 2,10 m ?	Não	-
P_11	O Passeio está no padrão da SMPU ?	Não	0
P_12	A testada possui prática de estacionamento sobre o passeio ?	Não	10
P_13	Existe algum dispositivo de Drenagem sobre a calçada ?	Não	0
P_14	Existe PED em frente a testada ?	Sim	-
P_15	Existe FTP em frente a testada ?	Não	-
P_16	Classificação geral da calçada pelo pesquisador.	Regular	5
