Diagnóstico da Calçada	Qualidade do Serviço	
Endereço: Av. Brigadeiro Eduardo Gomes, 1977	55	C
Data do Registro: 26/11/2019 16:48:16		
Num. Lote CTM: 130852100080

Lote 1 - Rota: Noroeste

FRATAR
ENGENHARIA CONSULTIVA

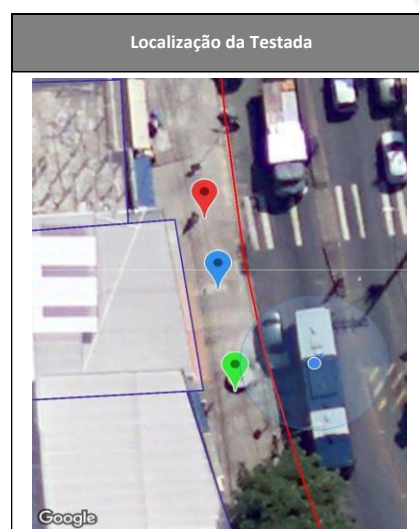
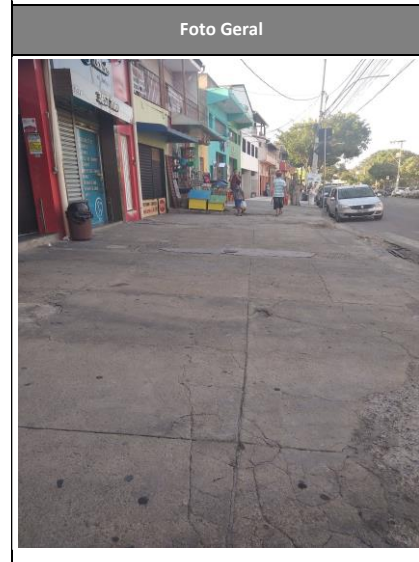
ID	Itens Avaliados	Respostas	Nota
P_1	O Mobiliário urbano está dentro da faixa de serviço de 70 cm ?	Sim	-
P_2	Qual a largura livre do Passeio ?	Acima de 1.50 m	10
P_3	Tipo de revestimento da calçada ?	Concreto	10
P_4	Existência de Buracos ?	Poucos	5
P_5	Condições Gerais do Piso e meio-fio da calçada ?	Regular	5
P_6	Presença de desníveis ?	Nenhum	10
P_7	Tem rebaixamento de calçada para Pedestre ?	Não, mas deveria ter.	0
P_8	Possui piso tátil ao longo da Calçada ?	Não	-
P_9	A calçada Possui Rebaixamento de Veículos correto ?	N.A	0
P_10	Existência de altura livre menor que 2,10 m ?	Não	-
P_11	O Passeio está no padrão da SMPU ?	Não	0
P_12	A testada possui prática de estacionamento sobre o passeio ?	Não	10
P_13	Existe algum dispositivo de Drenagem sobre a calçada ?	Não	0
P_14	Existe PED em frente a testada ?	Não	-
P_15	Existe FTP em frente a testada ?	Sim	-
P_16	Classificação geral da calçada pelo pesquisador.	Regular	5
