Diagnóstico da Calçada	Qualidade do Serviço	
Endereço: Rua São Paulo, s/nº	78	B
Data do Registro: 08/11/2019 10:50:26		
Num. Lote CTM: 10315600435

Diagnóstico da Calçada	Qualidade do Serviço		Complemento do Diagnóstico
Endereço: Rua São Paulo, s/nº Data do Registro: 08/11/2019 10:50:26 Num. Lote CTM: 10315600435	78	B

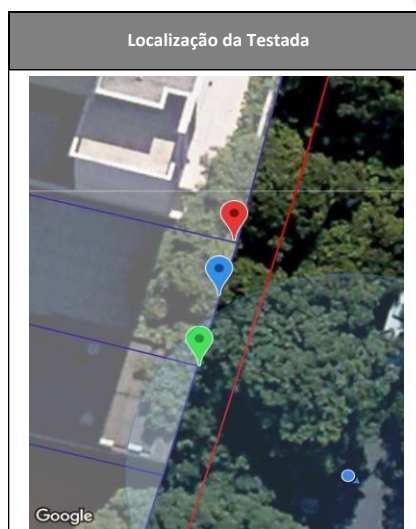
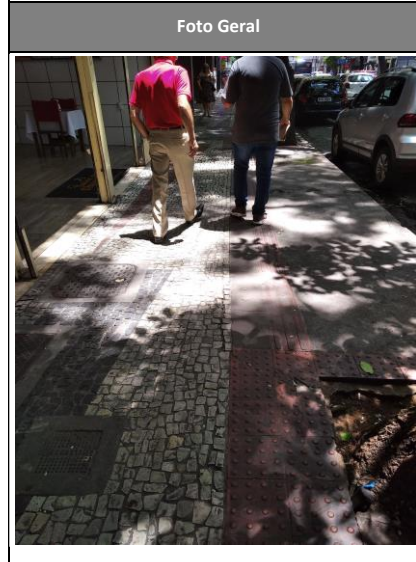
ID	Itens Avaliados	Respostas	Nota
P_1	O Mobiliário urbano está dentro da faixa de serviço de 70 cm ?	Sim	-
P_2	Qual a largura livre do Passeio ?	Acima de 1.50 m	10
P_3	Tipo de revestimento da calçada ?	Pedra Portuguesa	8
P_4	Existência de Buracos ?	Nenhum	10
P_5	Condições Gerais do Piso e meio-fio da calçada ?	Ótimo(a)	10
P_6	Presença de desníveis ?	Nenhum	10
P_7	Tem rebaixamento de calçada para Pedestre ?	Não	10
P_8	Possui piso tátil ao longo da Calçada ?	Sim	-
P_9	A calçada Possui Rebaixamento de Veículos correto ?	N.A	0
P_10	Existência de altura livre menor que 2,10 m ?	Não	-
P_11	O Passeio está no padrão da SMPU ?	Não	0
P_12	A testada possui prática de estacionamento sobre o passeio ?	Não	10
P_13	Existe algum dispositivo de Drenagem sobre a calçada ?	Não	0
P_14	Existe PED em frente a testada ?	Não	-
P_15	Existe FTP em frente a testada ?	Não	-
P_16	Classificação geral da calçada pelo pesquisador.	Ótimo(a)	10
