Diagnóstico da Calçada	Qualidade do Serviço	
Endereço: Av. Brigadeiro Eduardo Gomes, 850	90	B
Data do Registro: 13/11/2019 13:55:48		
Num. Lote CTM: 130106900225

Lote 1 - Rota: Noroeste

FRATAR
ENGENHARIA CONSULTIVA

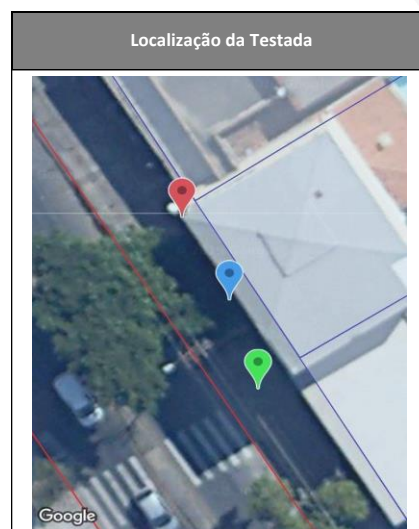
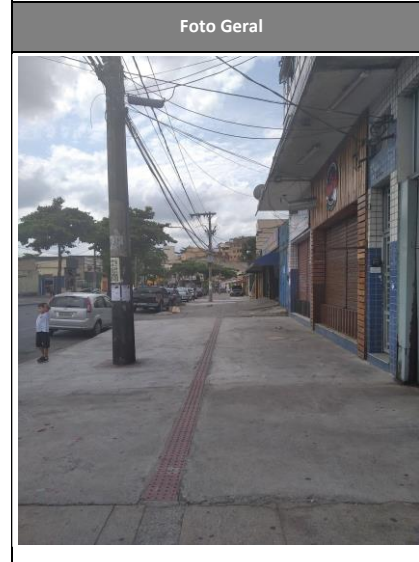
ID	Itens Avaliados	Respostas	Nota
P_1	O Mobiliário urbano está dentro da faixa de serviço de 70 cm ?	Não	-
P_2	Qual a largura livre do Passeio ?	Acima de 1.50 m	10
P_3	Tipo de revestimento da calçada ?	Concreto	10
P_4	Existência de Buracos ?	Nenhum	10
P_5	Condições Gerais do Piso e meio-fio da calçada ?	Ótimo(a)	10
P_6	Presença de desníveis ?	Nenhum	10
P_7	Tem rebaixamento de calçada para Pedestre ?	Não	10
P_8	Possui piso tátil ao longo da Calçada ?	Sim	-
P_9	A calçada Possui Rebaixamento de Veículos correto ?	Sim	10
P_10	Existência de altura livre menor que 2,10 m ?	Não	-
P_11	O Passeio está no padrão da SMPU ?	Não	0
P_12	A testada possui prática de estacionamento sobre o passeio ?	Não	10
P_13	Existe algum dispositivo de Drenagem sobre a calçada ?	Não	0
P_14	Existe PED em frente a testada ?	Não	-
P_15	Existe FTP em frente a testada ?	Não	-
P_16	Classificação geral da calçada pelo pesquisador.	Ótimo(a)	10
