# Lote 1 - Rota: Noroeste

**FRATAR**  
ENGENHARIA CONSULTIVA

Diagnóstico da Calçada	Qualidade do Serviço	
Endereço: Av. Brigadeiro Eduardo Gomes, 1615	55	C
Data do Registro: 26/11/2019 16:12:24		
Num. Lote CTM: 130515800415

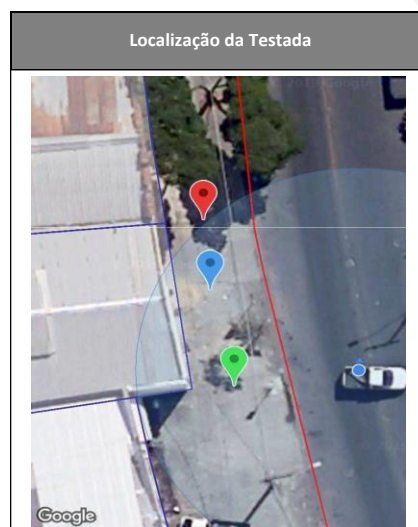
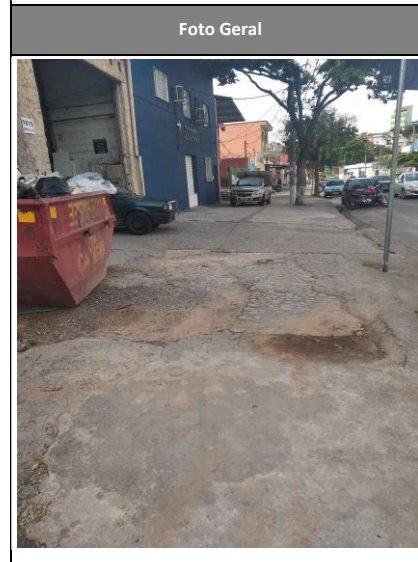
ID	Itens Avaliados	Respostas	Nota
P_1	O Mobiliário urbano está dentro da faixa de serviço de 70 cm ?	Sim	-
P_2	Qual a largura livre do Passeio ?	Acima de 1.50 m	10
P_3	Tipo de revestimento da calçada ?	Concreto	10
P_4	Existência de Buracos ?	Poucos	5
P_5	Condições Gerais do Piso e meio-fio da calçada ?	Péssimo	0
P_6	Presença de desníveis ?	Nenhum	10
P_7	Tem rebaixamento de calçada para Pedestre ?	Não	10
P_8	Possui piso tátil ao longo da Calçada ?	Não	-
P_9	A calçada Possui Rebaixamento de Veículos correto ?	Não	0
P_10	Existência de altura livre menor que 2,10 m ?	Não	-
P_11	O Passeio está no padrão da SMPU ?	Não	0
P_12	A testada possui prática de estacionamento sobre o passeio ?	Não	10
P_13	Existe algum dispositivo de Drenagem sobre a calçada ?	Não	0
P_14	Existe PED em frente a testada ?	Não	-
P_15	Existe FTP em frente a testada ?	Não	-
P_16	Classificação geral da calçada pelo pesquisador.	Ruim	0
