Lote 4 - Rota: Raja Gabaglia

FRATAR
ENGENHARIA CONSULTIVA

Diagnóstico da Calçada	Qualidade do Serviço	
Endereço: Av. Raja Gabaglia, 148	95	A
Data do Registro: 06/11/2019 15:27:48		
Num. Lote CTM: 90081500320

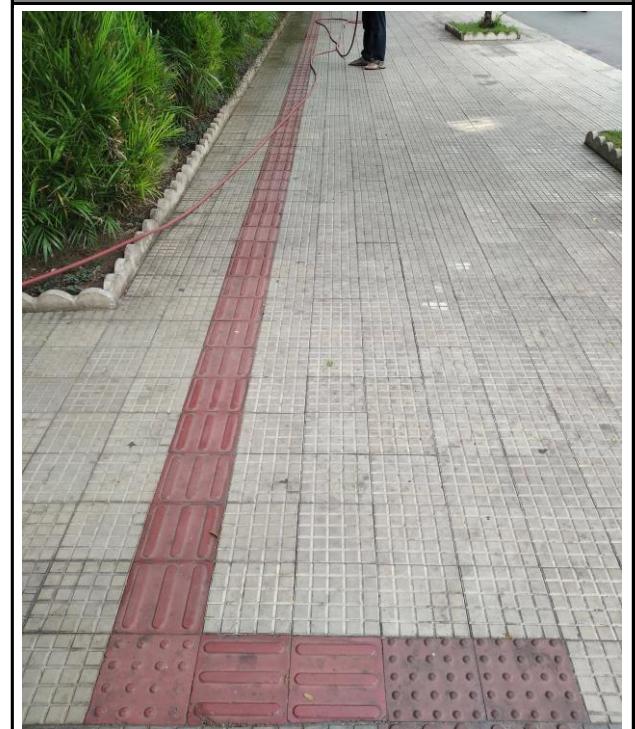
Foto Geral

ID	Itens Avaliados	Respostas	Nota
P_1	O Mobiliário urbano está dentro da faixa de serviço de 70 cm ?	Sim	-
P_2	Qual a largura livre do Passeio ?	Acima de 1.50 m	10
P_3	Tipo de revestimento da calçada ?	Ladrilho Hidráulico	10
P_4	Existência de Buracos ?	Nenhum	10
P_5	Condições Gerais do Piso e meio-fio da calçada ?	Ótimo(a)	10
P_6	Presença de desniveis ?	Nenhum	10
P_7	Tem rebaixamento de calçada para Pedestre ?	Não	10
P_8	Possui piso tátil ao longo da Calçada ?	Sim	-
P_9	A calçada Possui Rebaixamento de Veículos correto ?	Sim	10
P_10	Existência de altura livre menor que 2,10 m ?	Não	-
P_11	O Passeio está no padrão da SMPU ?	Sim	5
P_12	A testada possui prática de estacionamento sobre o passeio ?	Não	10
P_13	Existe algum dispositivo de Drenagem sobre a calçada ?	Não	0
P_14	Existe PED em frente a testada ?	Não	-
P_15	Existe FTP em frente a testada ?	Não	-
P_16	Classificação geral da calçada pelo pesquisador.	Ótimo(a)	10
