Diagnóstico da Calçada	Qualidade do Serviço	
Endereço: Av. Abílio Machado, 1665	65	C
Data do Registro: 11/11/2019 15:45:40		
Num. Lote CTM: 130113100420

Lote 1 - Rota: Noroeste

FRATAR
ENGENHARIA CONSULTIVA

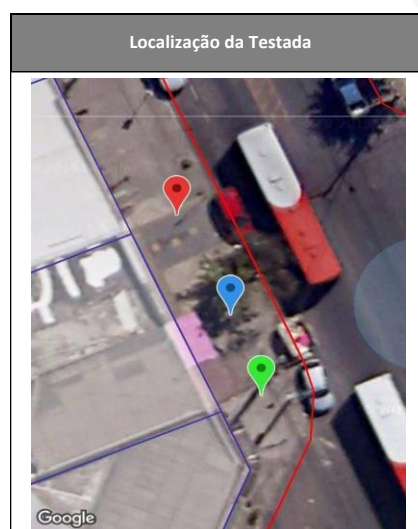
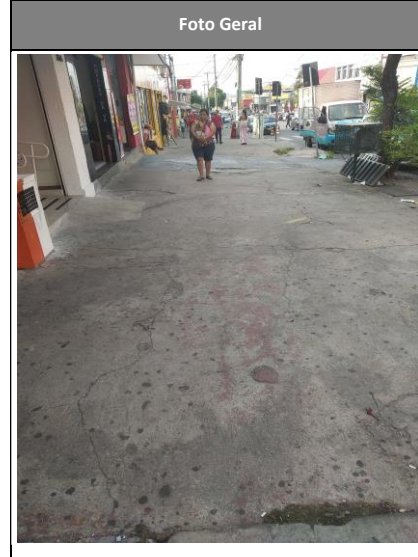
ID	Itens Avaliados	Respostas	Nota
P_1	O Mobiliário urbano está dentro da faixa de serviço de 70 cm ?	Sim	-
P_2	Qual a largura livre do Passeio ?	Acima de 1.50 m	10
P_3	Tipo de revestimento da calçada ?	Concreto	10
P_4	Existência de Buracos ?	Poucos	5
P_5	Condições Gerais do Piso e meio-fio da calçada ?	Regular	5
P_6	Presença de desníveis ?	Nenhum	10
P_7	Tem rebaixamento de calçada para Pedestre ?	Não	10
P_8	Possui piso tátil ao longo da Calçada ?	Não	-
P_9	A calçada Possui Rebaixamento de Veículos correto ?	N.A	0
P_10	Existência de altura livre menor que 2,10 m ?	Não	-
P_11	O Passeio está no padrão da SMPU ?	Não	0
P_12	A testada possui prática de estacionamento sobre o passeio ?	Não	10
P_13	Existe algum dispositivo de Drenagem sobre a calçada ?	Não	0
P_14	Existe PED em frente a testada ?	Não	-
P_15	Existe FTP em frente a testada ?	Não	-
P_16	Classificação geral da calçada pelo pesquisador.	Regular	5
